№2, 2000

Гидроизоляция старых зданий Санкт-Петербурга

В.К.Иноземцев

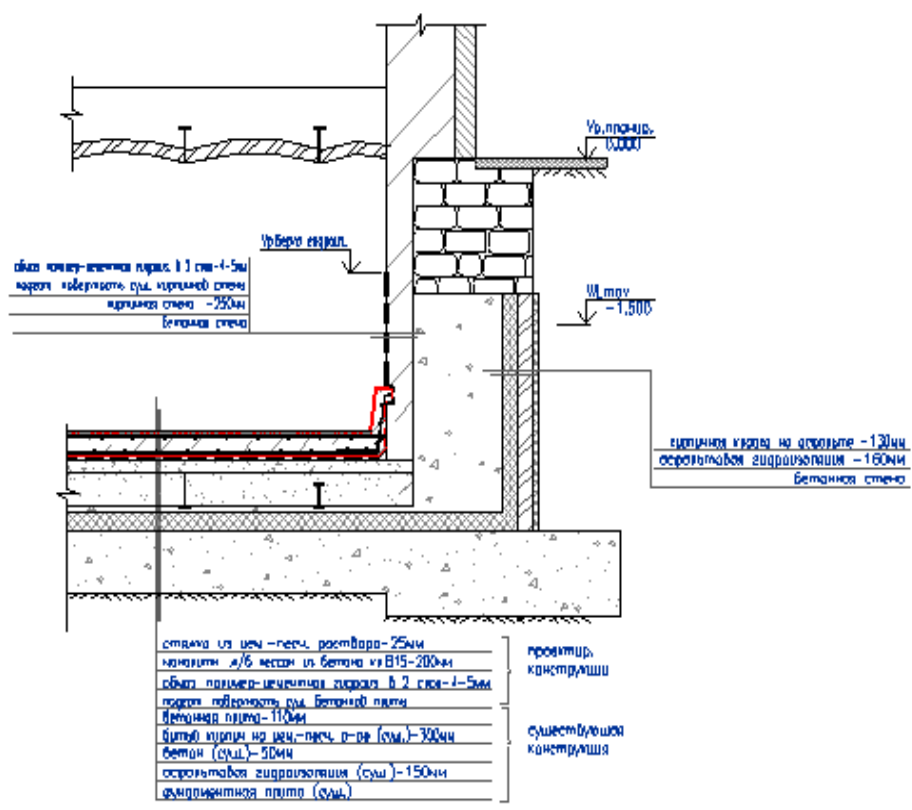
При обследовании бывшего Торгового дома братьев Елисеевых, построенного в 1903 г. на углу Невского проспекта и М.Садовой улицы была обнаружена асфальтовая гидроизоляция, устроенная при возведении здания и хорошо сохранившаяся до наших дней (рис.1). По бетонной фундаментной плите были уложены плотно подогнанные друг к другу асфальтовые плиты толщиной 150 мм. Стыки между плитами были промазаны гудроном. Вертикальная

гидроизоляция была выполнена из слоя литого асфальта. Снаружи асфальтовая гидроизоляция защищалась столбиком кирпичной кладкой на асфальтовом растворе, покрытой слоем битума. Поверх бетонного кессона до уровня тротуара была выполнена кладка из известковых камней из красного кирпича. Кладка из известняка, по видимому предназначалась для защиты стен от капиллярной влажности.

Основная причина подтопления подвала - это местные повреждения в полу и стенах при прокладке инженерных коммуникаций в период эксплуатации и повреждения гидроизоляции из-за деформаций здания.

Рис. 1. Конструкция существующей и проектируемой гидроизоляции подвала торцевого дома братьев Елисеевых (Невский пр., д.56)

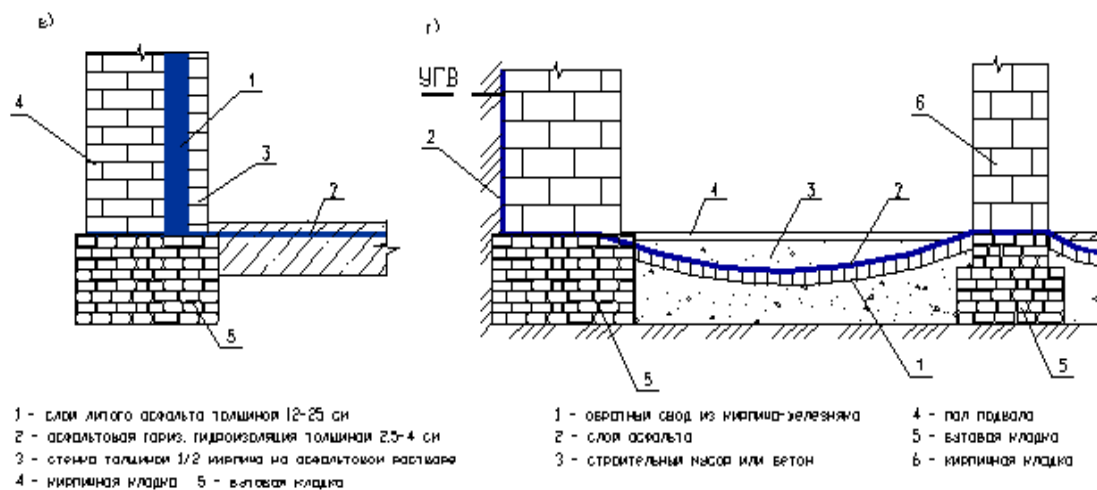
В конце XIX начале XX веков гидроизоляция подвалов в С.-Петербурге выполнялось преимущественно из асфальта. Основные виды асфальтовой гидроизоляции приведены на рис.3. Место расположения определяется конструкцией подвальных стен. При выполнении стен подвала из кирпича вертикальный слой асфальтовой гидроизоляции устраивался по наружной поверхности стены, а горизонтальный - на уровне кирпичного пола подвала. Если стены подвала выполнялись из бутовой или булыжной кладки, то вертикальная обмазка выполнялась по внутренней поверхности наружных стен, а горизонтальная на высоте 1,5 дюйма над поверхностью земли. В ряде случаев слой литого асфальта располагался внутри кирпичной стены. Для восприятия давления грунтовой воды снизу пол подвала выполнялся в виде обратных сводов из бетона или железняков на цементном растворе толщиной в кирпич или полкирпича.

Рис. 3. Асфальтовая гидроизоляция старых зданий постройки конца XIX - начала XX веков
 а) стены из кирпича в) стена из вставой в) слой литого асфальта вставая кирпичная кладка г) пол в виде обратного свода
