№3, 2000

## Анализ причин увлажнения кладки стен Смольного собора

С.И.Алексеев

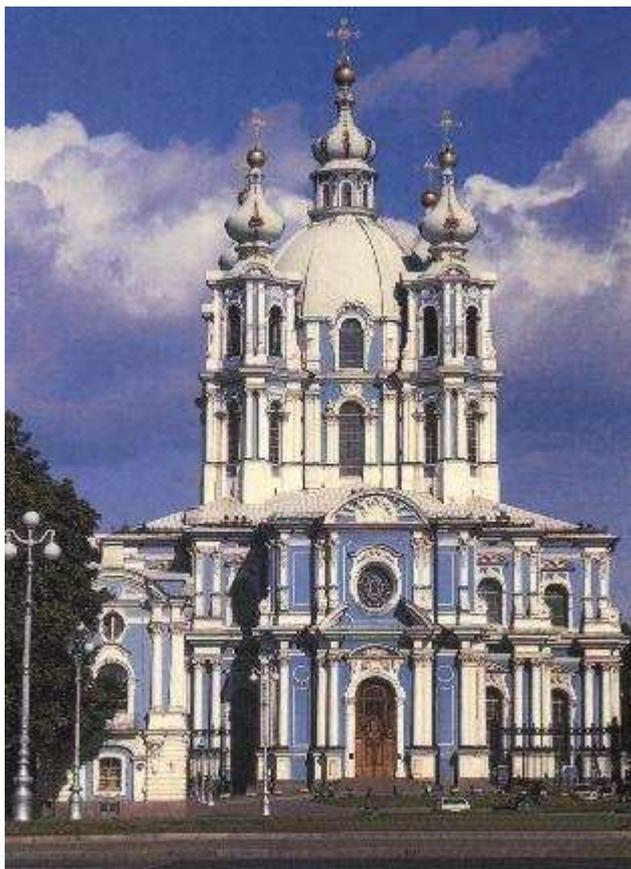
Как известно из исторических сведений, здание Смольного собора было заложено в 1748 г. по проекту архитектора Ф.Б. Растрелли, к 1764 г. был построен первый этаж (ярус) сооружения. В связи с Семилетней войной строительство было приостановлено и завершено лишь в 1832-35 гг. В.П. Стасовым (фото.1).

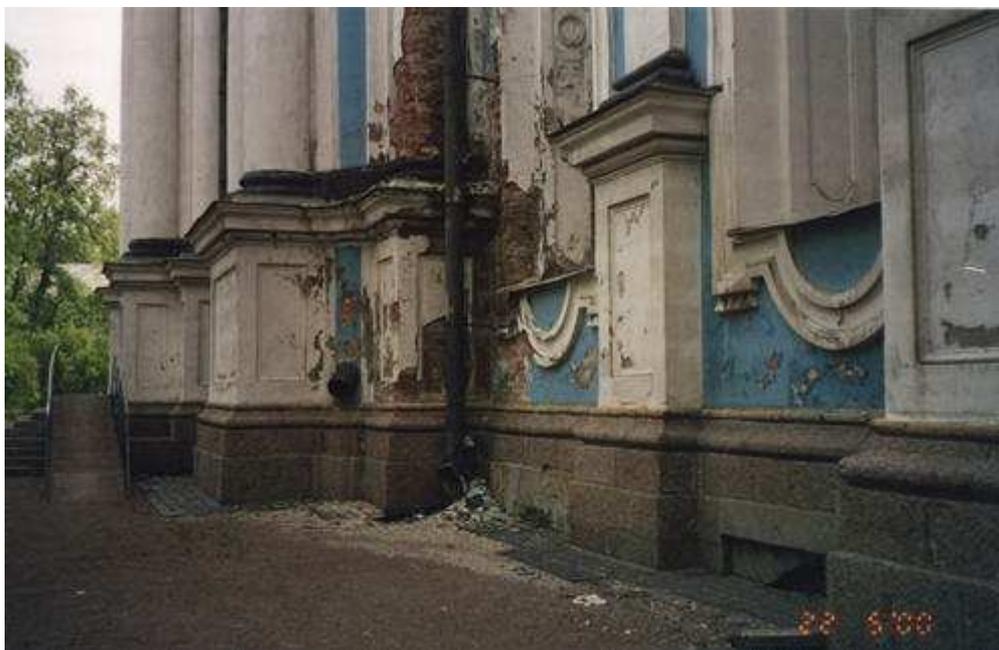
Подземная часть собора представляет собой сложную систему объемов, отделенных друг от друга фундаментной кладкой перекрестных лент под несущие столбы купола и дополнительно разделенных стенами. Перекрытия в виде сводов, опирают на внутренние колонны, стены и фундаменты. Часть подвальных помещений (до 3...3,5 м по высоте) выложена из пудосткого известняка, кладка стен выше данной отметки и своды - из кирпича. Полы покрыты слоем бетона. Примыкающие к наружным стенам помещения имеют оконные ниши, окна заложены кирпичом и не используются, так как находятся ниже дневной поверхности. Снаружи над поверхностью земли видны, в основном, перемычки, отделанные гранитом (фото 2). Часть проемов заложена, а некоторые, по-видимому, изначально имели декоративный характер.

При обследовании цокольной части здания собора, проведенной НПФ "Геореконструкция" в июле 2000 г., было установлено, что в наибольшей степени замачиванию подвержены северная и восточная стороны собора (фото 2). Среди основных причин этого явления могут быть названы:

1. Замачивание из неудовлетворительно работающих водосточных труб. Это приводит к тому, что сточные воды с кровли собора попадают на цоколь и стены (фото 2), вызывая деструкцию штукатурки и кирпичной кладки стен собора.
2. Вдоль наружных стен здания фактически отсутствует отмостка, предназначенная для отвода стоков от стен здания. Существующая брусчатая укладка камней не выполняет функции отмостки, а носит лишь декоративный характер.

а) организовать сток ливневых вод из водосточных труб через водоприемные воронки, трубы (лотки), дополнительные колодцы ливневой канализации, отводящей воды в существующую систему ливневой канализации вокруг собора;

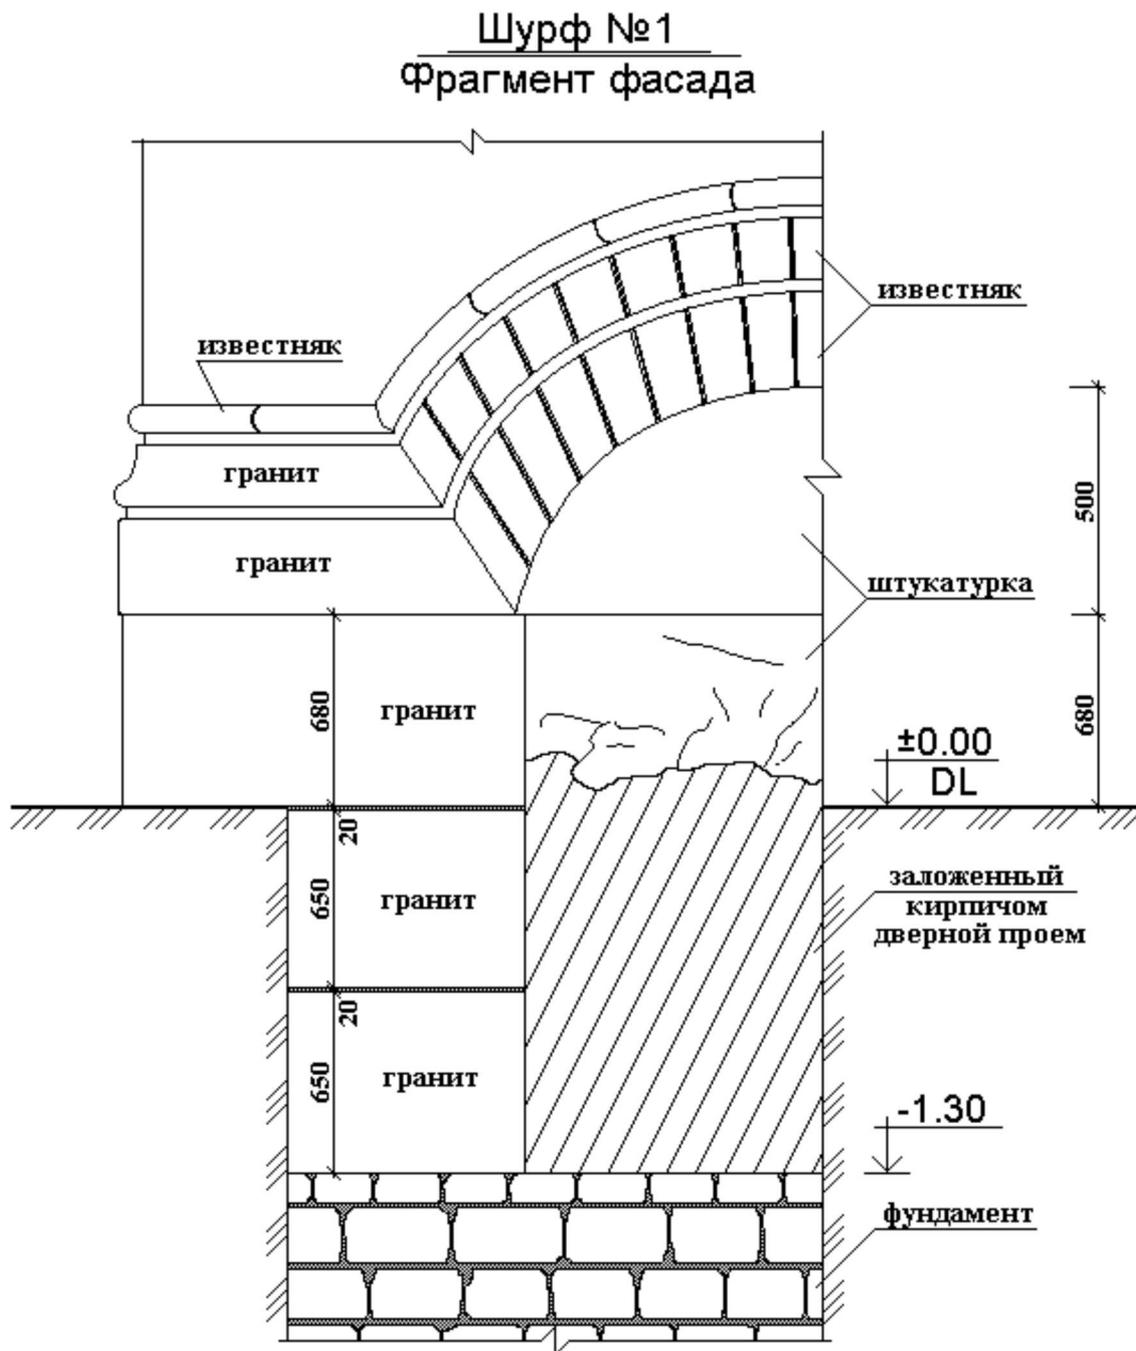
3. Исторически по периметру здания собора были выполнены окна и двери в подвальные помещения. Поскольку культурный слой вокруг собора за период его эксплуатации поднялся к настоящему времени на 1,2 м ...1,3 м, окна в подвальные помещения здания оказались ниже планировочной отметки. В результате этого, (а также приспособления подвала собора в убежище в период Великой Отечественной войны) все окна в подвал были заделаны, в основном красным кирпичом с оштукатуренной наружной поверхностью (рис. 1).

Практически не организованный водосток ливневых вод из сточных труб от стен собора приводит к тому, что с северной и восточной его сторон у стен в период интенсивных осадков и снеготаяния развивается инфильтрация воды в грунт, которая вызывает замачивание кирпичной кладки в заложенных подвальных проёмах (окнах и дверях) (рис. 1). Через кирпичные вставки заложенных подвальных окон грунтовые и ливневые воды попадают в подвал, причём в таком количестве, что временами приходится в подвале использовать зумпфы и организовывать с помощью насосов искусственный водоотлив.

б) заменить слой кирпичной кладки в закрытых оконных проемах на толщину до 25...37 см на известняковые (гранитные) камни, выполнив предварительно обмазочную вертикальную гидроизоляцию.
