№3, 2000

К вопросу о деформациях фигур атлантов портика Нового Эрмитажа

Алексеев С.И.

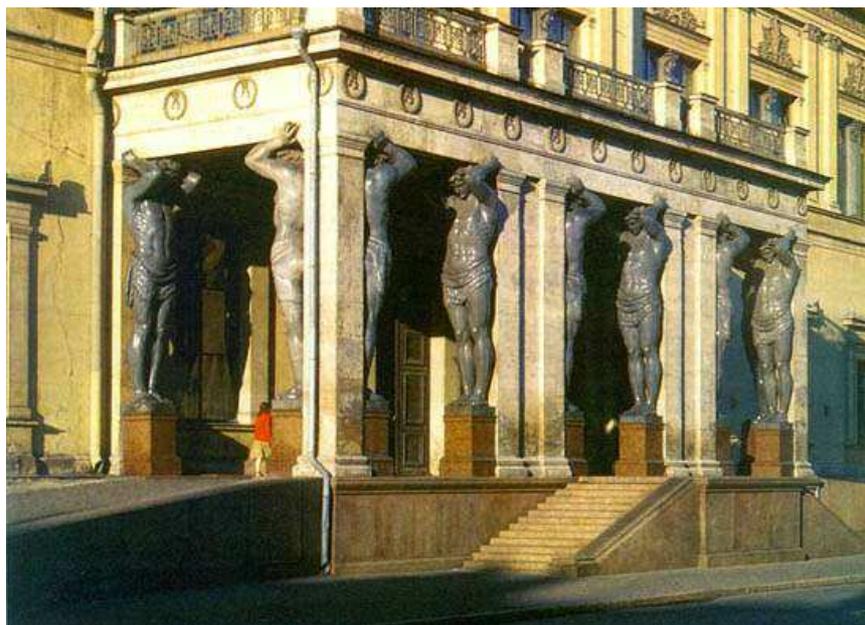
Рис.1. Портик Нового Эрмитажа с фигурами атлантов

Необходимо отметить, что портик с фигурами атлантов, расположенный на южной стороне здания Нового Эрмитажа, конструктивно связан с фасадной стеной по Миллионной ул. Эта связь прослеживается в уровне перекрытий (над 1-м этажом) и в подвальной части здания (в уровне фундаментов). Поскольку уровень нагружения здания и портика различен, то, как отмечено геодезическими исследованиями, более нагруженная основная часть здания увлекает за собой сооружение портика, вызывая его неравномерную осадку в виде крена в сторону здания Нового Эрмитажа. Такие деформации с максимальным горизонтальным смещением до 4 см в верхнем уровне 4-х атлантов, расположенных по поперечным осям портика, были отмечены еще в 1997 г. в измерениях НИЦ № 26 ЦНИИ МФ.

Как известно, гранитные скульптуры атлантов были установлены между колоннами портика таким образом, чтобы они опирались на гранитные постаменты и поддерживали головой и руками балки-прогоны портика. Если это уместно сказать в отношении скульптур, они рассматривались как самонесущие. В проекте не предполагалось, что скульптуры будут играть роль несущего элемента портика. Балки-прогоны безотносительно к скульптурам надежно опираются на колонны. Между тем при малейшей деформации конструкции портика в процессе деформирования вовлекаются и скульптуры, которые испытывают дополнительные напряжения с концентрацией усилий в верхней и нижних частях. Возникающие усилия в элементах гранитных скульптур достигают предельных значений и создают предпосылки для образования трещин, которые и отмечаются многочисленными комиссиями при проведении обследования скульптур.

Представляется, что для сохранения скульптурных групп атлантов необходимо освободить их от совместной работы с конструкцией портика. С этой целью рекомендуется исключить опирание балок-прогонов портика на гранитные скульптуры, обеспечив при этом устойчивость атлантов с помощью специальных горизонтальных связей. В этом случае атланты будут воспринимать лишь собственный вес и проблема их деформирования будет снята.
