№3, 2000

## УСИЛЕНИЕ ОСНОВАНИЯ ПЛИТНОГО ФУНДАМЕНТА АВАРИЙНОГО ЗДАНИЯ АВТОЦЕНТРА

Мангушев Р.А.

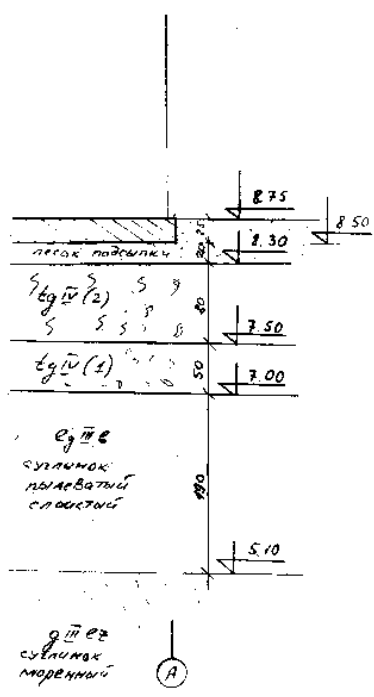
а) инженерно-геологический  
разрез по оси "А"

Так, поднятие колонн по оси “А” может быть объяснено промерзанием насыпного грунта из отвала, который в основном представлен несслежавшимся пылеватым суглинком. Увлажнение этого слоя могло произойти в течении декабря при оттаивании выпавшего снега, а также при бетонировании плиты. Процесс морозного пучения, связанный с поднятием грунта и конструкций сооружения, с марта-апреля месяца сменился его оттаиванием и просадкой. Только в мае осадка поднявшейся части фундаментной плиты по оси “А” составила от 7 до 23 мм. Несколько иные причины, привели к осадкам колонн по оси “В”. В этой части плиты толщина относительно свежего насыпного слоя из отвала пылеватого суглинка была незначительна или отсутствовала вообще и компенсировалась отсыпанным песчаным грунтом. При этом, при отсыпке песка в зимний период не предусматривались специальные технологические мероприятия по послойному или глубинному уплотнению искусственного основания. В связи с этим отсыпанный песок находился в рыхлом состоянии с коэффициентом пористости  $e > 0,7$ . Снежный декабрь с оттепелями способствовали увлажнению песка и образованию в его порах свободной воды, подвергшейся промерзанию с образованием при устойчивых морозах льдопесчаного плотного массива.

1. Уплотнение песчаного слоя под плитой по оси “В” вибраторами и подбивка его щебнем с шагом не менее 2 м и шириной захватки не более 1,5 м ( рис. 2 ).
2. Частичная выборка техногенного слоя несслежавшегося суглинка и строительного мусора из под подошвы фундаментной плиты по оси “А” и пересадка ее на трамбованные щебеночные столбы, доведенные до естественного грунта ( рис. 3 ).
