№3, 2000

## Конструкция здания Дома Книги на Невском проспекте - пример заимствования американского опыта строительства.

Лобовиков Д.А.

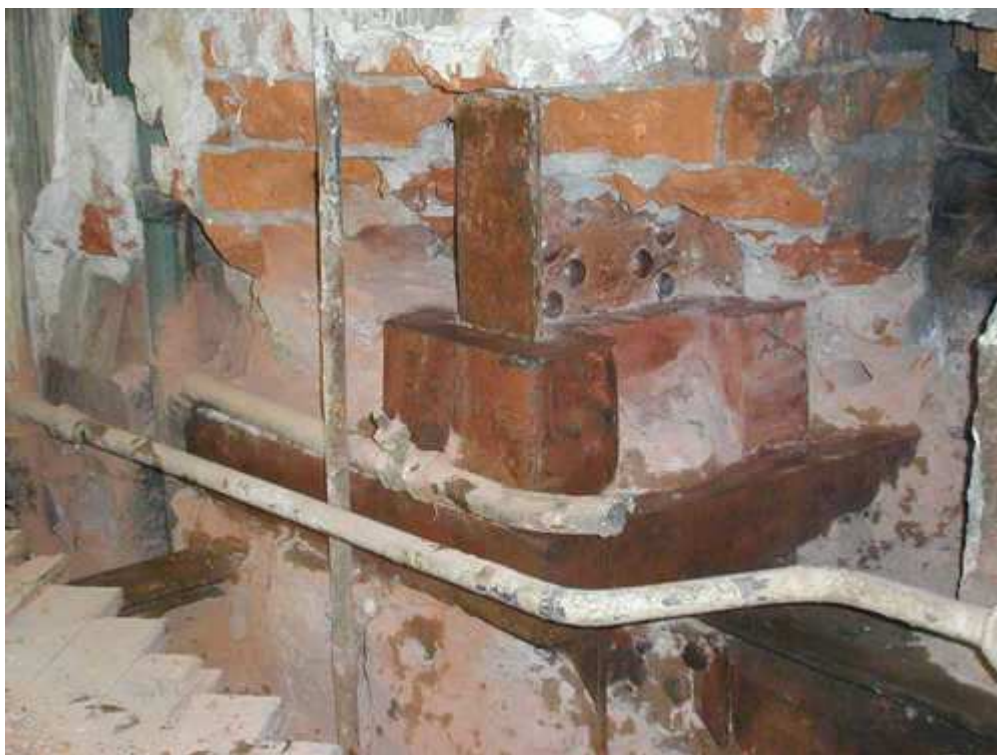
Анализ конструктивной схемы здания показал, что металлический каркас здания - колонны, перемычки, ригели и балки - являются несущими конструкциями для перекрытий и покрытия. Кирпичные простенки – самонесущие. Стены дворовых флигелей и стены лестничных клеток – кирпичные самонесущие. Стойки каркаса обложены кирпичом на цементном растворе. Узел сопряжения стоек в уровне пола 5 этажа приведен на рис.2. Ветви стойки каркаса выполнены из

двутавра №30. База стойки чугунная. Стойка выполнена цельной на 2 этажа. Стык стоек- на уровне плинтуса пола. Все соединения – на заклепках и болтах.

Рис.2. Узел сопряжения стоек в уровне пола 5 этажа

При вскрытии отмечено высокое качество кирпича и раствора.

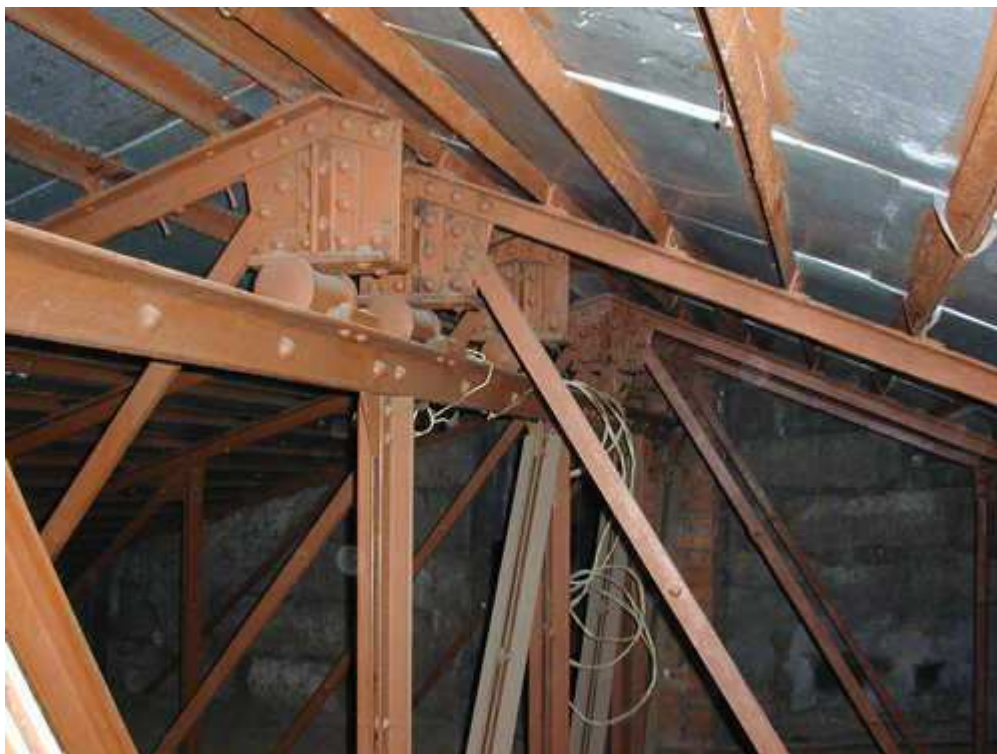
На участке вдоль Невского проспекта основной несущий элемент покрытия – неразрезная коньковая трехпролетная ферма высотой 1,95 м с параллельными поясами. Ферма опирается на стены и на арку мансарды. На ферму опирается комбинированная арочно-ферменная конструкция: нижние пояса ферм, несущих кровлю, переходят в арки, опирающиеся на балки перекрытия. Нижние пояса ферм и арки вбетонированы в своды и в чердачное перекрытие. Особенностью конструкции являются катковые опоры ферм покрытия, компенсирующие неравномерные деформации каркаса здания и температурные деформации покрытия (рис.3).

Рис. 3. Конструкция ферм покрытия. Подвижные опоры предназначены для компенсации неравномерных деформаций каркаса и стен.

Все своды являются либо несущими элементами, либо элементами, обеспечивающими пространственную жесткость покрытия. Покрытие отличается продуманностью конструктивной схемы и тщательностью исполнения.

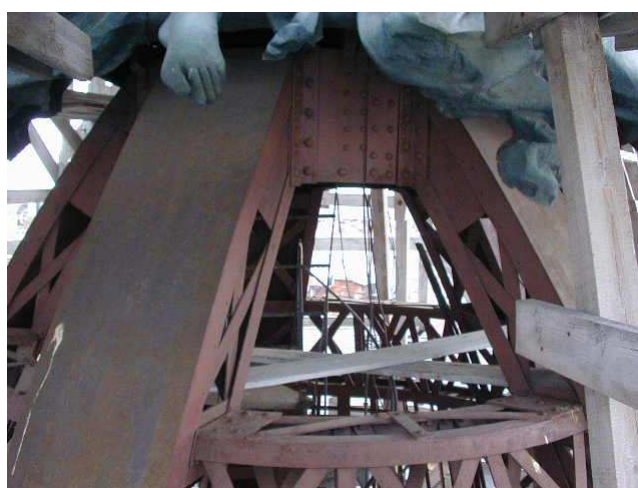
Металлический купол здания имеет наружный диаметр 6,7 м. Высота вместе с опорными частями – 13 м. Металлический каркас купола состоит из пяти пилонов составного решетчатого сечения, соединенных между собой кольцами жесткости и фермами, несущими бетонный свод углового помещения мансарды. На купол опирается металлическая труба диаметром 0,72 м и высотой 2,9 м, несущая остекленный шар диаметром 2,8 м. Металлические конструкции купола показаны на рис. 4 и 5.

Рис.4. Верхняя часть металлического каркаса купола.

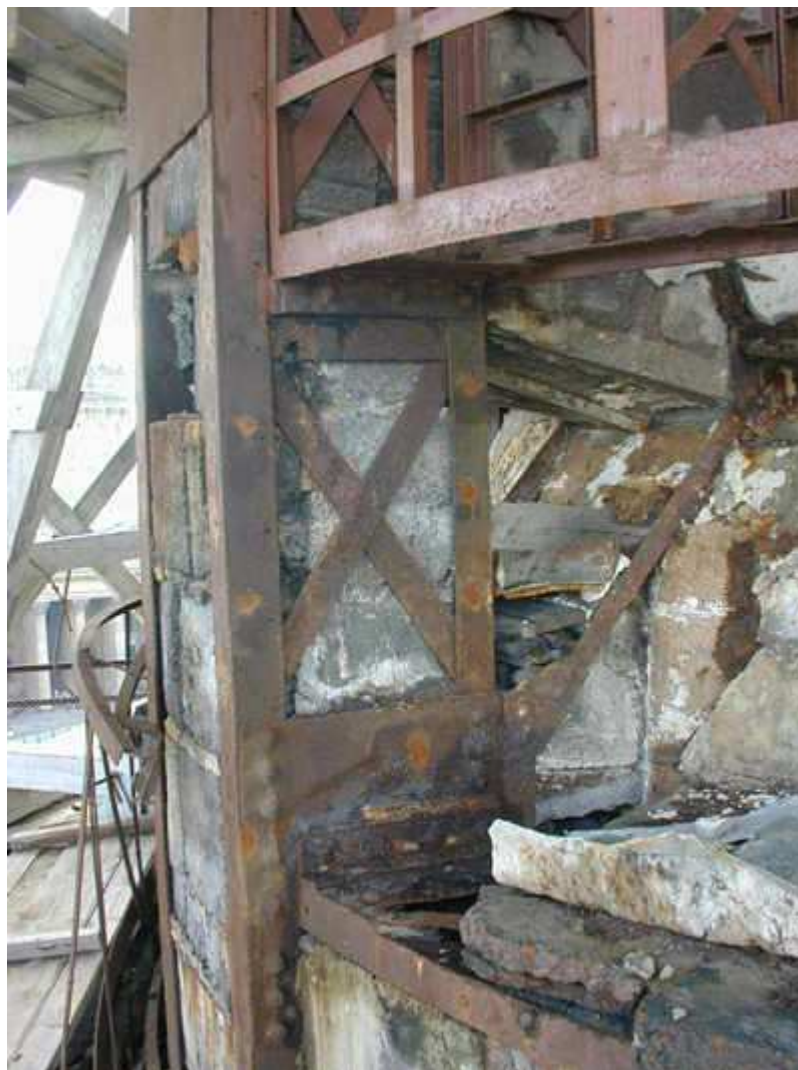
Рис.5. Пилон купола. Поясной лист толщиной 7мм полностью корродирован и удален при ремонте. Накладки, фасонки и элементы крепления горизонтального кольца жесткости корродированы – до 50% площади поперечного сечения.

Основной дефект конструкции купола, выявленный при обследовании – это коррозия уголков пилонов и листа, прикрепленного к наружной ветви пилонов. Площадь сечения уголка, имеющего сечение 100x100x10 мм, уменьшена в результате коррозии на 30-50%. Это обстоятельство, отмеченное рядом специалистов, послужило основанием для заключений о необходимости усиления или даже воссоздания купола. Для оценки влияния коррозионных повреждений на несущую способность купола был проведен поверочный расчет всей конструкции с учетом податливости опорной конструкции купола – балок междуэтажного перекрытия.

3. Конструкция купола имеет существенный недостаток – наличие шлакоблочного заполнения пилонов, кольца жесткости, вертикальных ферм. Заполнение способствует ускоренной коррозии металла.

Таким образом, замена металлического листа обеспечит требуемую несущую способность каркаса. Проводить усиление самих корродированных уголков пилонов не требуется.

При ремонте купола следует учесть, что соответствующие узлы креплений являются рабочими и увеличивают жесткость конструкции купола.

В целом проведенный комплекс обследований и расчетов позволил доказать, что нет необходимости в замене конструкций купола, они могут быть сохранены и нуждаются лишь в локальном ремонте.

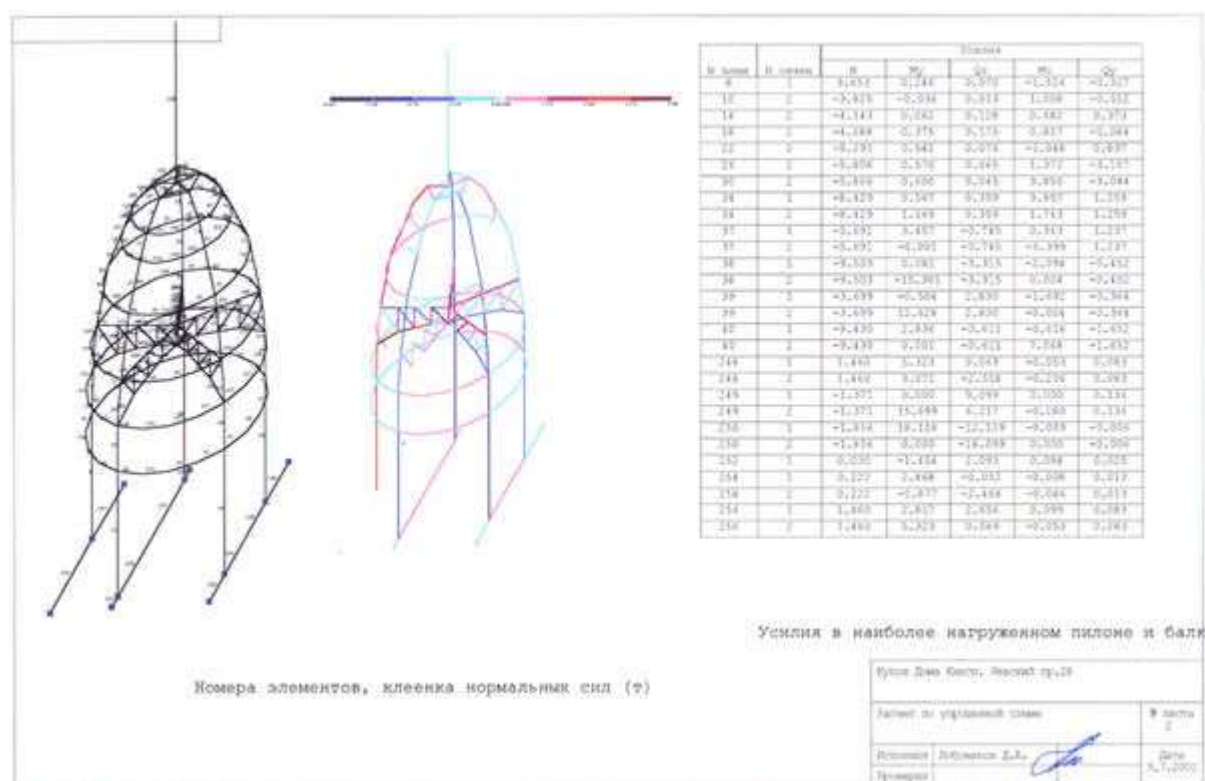
Рис. 6.

*Схема № 1. (Представлена на рис.6).* Расчетная схема максимально приближена к существующей конструкции: элементы колец жесткости, а также сечения пилонов в меридиональной плоскости (в плоскости образующей) соответствуют действительным сечениям. Сечение пилонов в плоскости, перпендикулярной образующей купола, приняты двутавровыми. Таким образом, пилоны представлены в виде плоских ферм, обладающих пространственной жесткостью. Фермы имеют жесткие узлы, при этом расчет показал, что учет шарнирного прикрепления элементов решетки не существенно влияет на жесткость пилонов и усилия в поясах пилонов.

Наличие вертикальных полуарок, расположенных между пилонами и несущих нагрузку от остекления, в запас расчета не учитывается.

Схема позволяет оценить величину усилий в ветвях пилонов и в элементах решетки пилонов и колец жесткости. Схема также позволяет учесть возможность удаления отдельных элементов, например, в процессе реконструкции купола.
