## ТЕРРАСА И ГРОТЫ КОНСТАНТИНОВСКОГО ДВОРЦА: НАТУРНЫЕ ОБСЛЕДОВАНИЯ, РЕСТАВРАЦИЯ И РЕКОНСТРУКЦИЯ

*Юрьева Татьяна Валерьевна – главный архитектор научно-реставрационной фирмы «Арт-Эксперт».*

*Асеев Михаил Юрьевич – генеральный директор научно-реставрационной фирмы «Арт-Эксперт».*

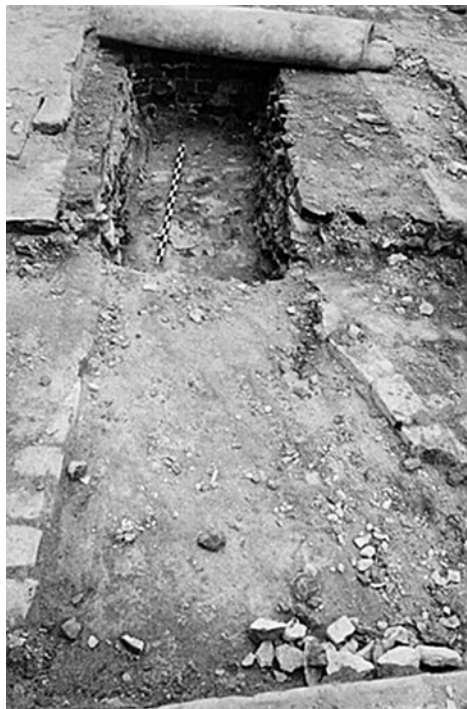
Рис. 2. Шурф в западной части террасы. Кирпичная кладка до свода погребов

Прежде всего были выполнены ленточные шурфы через всю террасу – от крылец до ее северного края в восточной и западной частях террасы (рис. 2). Шурфы показали, что состав верхнего покрытия очень неоднороден: два слоя асфальта, слой бетона и шлакобетона, слой кирпичной крошки с раствором, слой тощего бетона и слой кирпича на глиняном растворе. Общая толщина всех слоев составляет 60–70 см. Под слоем кирпича обнаружен хорошо сохранившийся рольный свинец (рис. 3) толщиной около 4 мм.

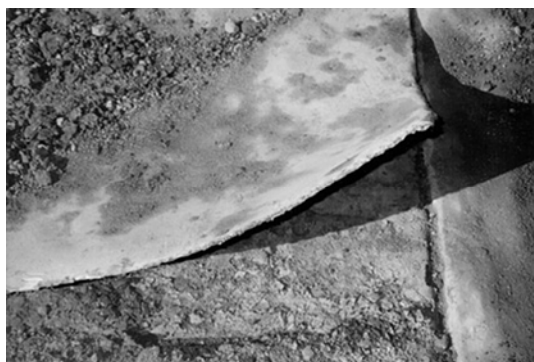
Рис. 3. Свинец на террасе

Везде, где вскрывалась кирпичная выкладка над свинцом, свинец был однороден, то есть был в удовлетворительном состоянии. Протечки в северной части террасы возникли из-за нарушения примыкания свинца к ливневым колодцам (рис. 5). Деревянные водосточные трубы, как указывалось ранее, сгнили. Ливневая вода стекала по стенам, разрушая кирпичную кладку и декоративную отделку гrotов и лоджий.

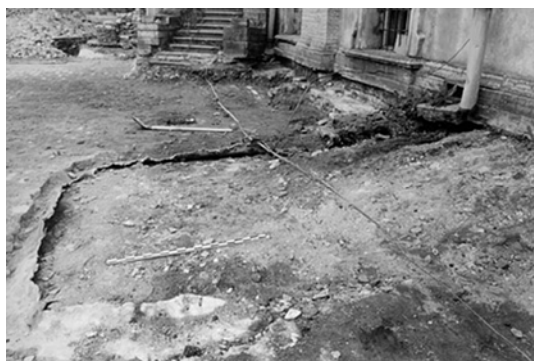
Рис. 4. Свод прохода из цокольного этажа дворца в погреба. Западная часть террасы у северного фасада

Было принято решение вскрыть всю террасу до свинца, оставив только слой кирпича в качестве защитного слоя. В течение августа 2001 г. терраса была вскрыта. Рольный свинец оказался на всей площади террасы и был нарушен только в двух местах: над восточным и западным проходами из погребов террас в цокольный этаж (проходы были выполнены при реконструкции террас Штакеншнейдером в 1844–1847 гг.) (рис. 4). В результате образо-

вания этих проходов был перерезан ливневой кирпичный коллектор, примыкавший к фундаментам здания.

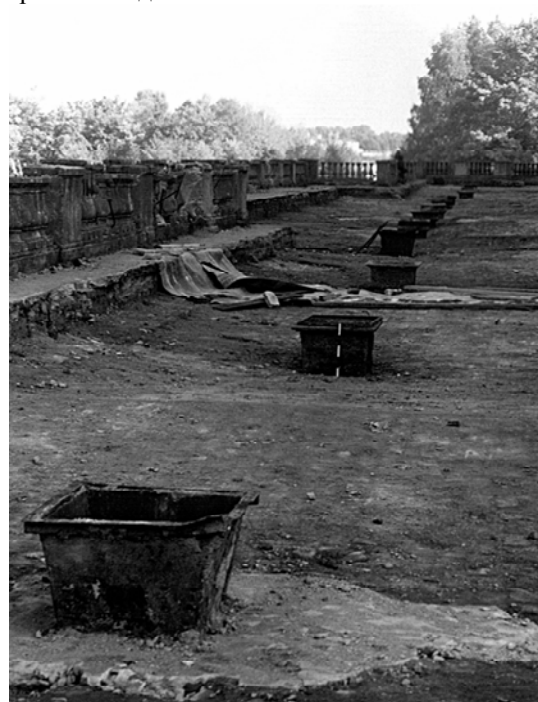
Рис. 5. Ливневой колодец после снятия верхних слоев с террасы

местах отводы в канал, углубив оные на 1,5 арш. глубже, ибо старые по малом углублении замерзали и препятствовали стечению воды как с поверхности террасы, так и дождевой воды с крыш Дворца, чрез что проникала также большая сырость в подвалы Дворца». К сожалению, ко времени проведения обследования система водоотведения находилась в неудовлетворительном состоянии.

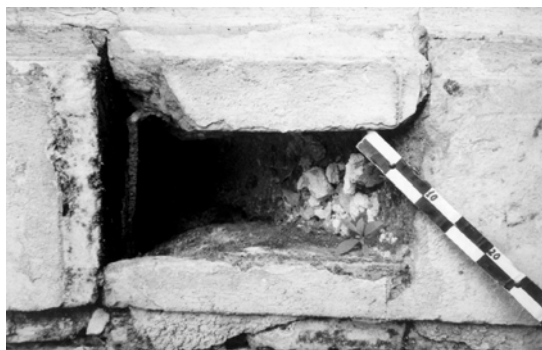
Рис. 11. Деталь крепления каменной облицовки

Причина столь малого количества ремонтных вставок, заключается в самой конструкции каменного декора. Он был выполнен не как облицовка из плиток, а как самостоятельная самонесущая конструкция из массивных блоков толщиной 30–40 см, составляющая общий каркас. Вся каменная облицовка возводилась одновременно с кирпичными стенами. Щели, возникавшие между каменными плитами и кирпичной кладкой, заливались раствором с кирпичным боем, или просто раствором, или же оставались пустыми. Когда стали разрушаться каменные элементы декора в лоджиях, обнажившаяся кирпичная кладка оказалась бесформенной. Каменные блоки имели неодинаковую толщину и на разной глубине закреплялись в кирпичную кладку, что придавало дополнительную жесткость всей конструкции. Металлические элементы крепления представляют собой крюки, которые одной стороной закреплены в кирпичную кладку, а другой входят в створ между двумя камнями, подцепляя крюком верхний камень и опираясь на нижний (рис. 11).

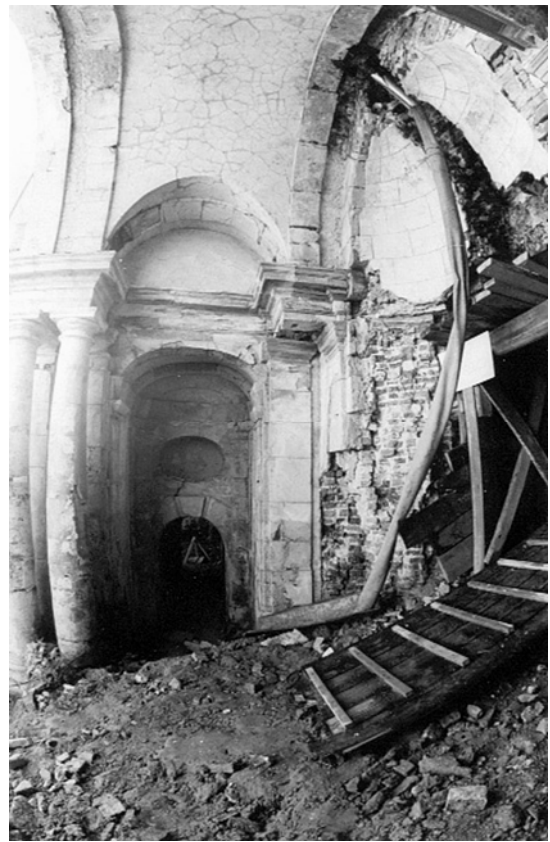
Рис. 12. Фрагмент грота

Основные разрушения каменного декора происходили на колоннах и в районе задней подпорной стены, где в толще стены проходила дождевая труба, которая со временем пришла в негодность. Поток воды увлажнял и разрушал стены. В поперечные стены влага попадала в минимальных количествах, поэто-

му здесь декор сохранился в лучшем состоянии (рис. 12). Разрушение колонн, по-видимому, обусловлено особенностью их конструкции. На металлический стержень нанизывались цилиндрические каменные блоки разной высоты. Поскольку конструкция каменного декора была самостоятельной и самонесущей, колонны должны были поддерживать каменный антаблемент и цилиндрические своды. Очевидно, такая конструкция, не обеспечивала жесткого закрепления между телом колонны и металлическим стержнем и не имела достаточной несущей способности. Фактически один стержень нес нагрузку как декоративных сводов, так и массы самой колонны.

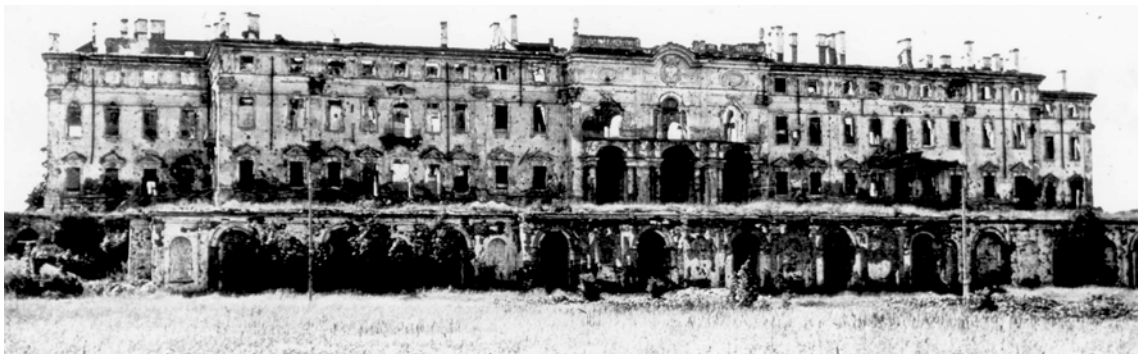
Рис. 15. Состояние дворца после войны (конец 1940-х гг.)

До войны ничего не перестраивали, а во время войны само здание было разрушено, а гrotы и терраса получили разрушения еще раньше (рис. 15). Практически здесь мы встретились с памятником, разрушение которого было результатом времени и неправильного подхода к его сохранности. До последнего времени не было предложено правильного решения инженерных проблем этого сооружения.

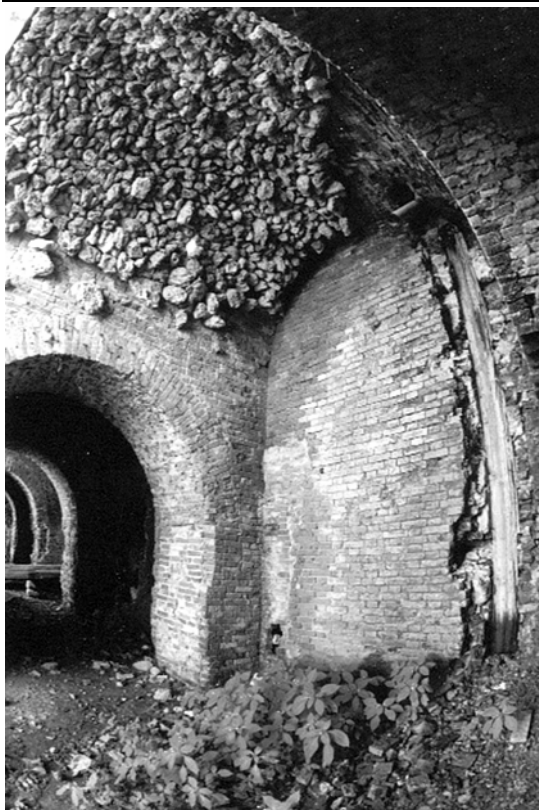
Рис. 16. Фрагмент центрального гота

Каменная туфовая отделка сохранилась фрагментарно, в основном на сводах (рис. 16). Ее разрушение происходило постепенно и причиной тому было время. В каждый камешек был заделан пирон, к которому прикручивалась проволока, эта проволока закреплялась на пилоне, заделанный в кирпичную кладку.

Со временем в месте закрепления пилона камень крошился, растрескивался и падал. В связи с этим находиться в гротах было опасно. В качестве интересной детали следует отметить обнаруженную при обследованиях прикладку в полкирпича по всей плоскости стен гротов (кроме наружных). Прикладка соединена с основным массивом стены при помощи металлических пиринов насухую с воздушной прослойкой. Весь кирпич, примененный при строительстве и ремонте гротов и лоджий в середине XIX в., нестандартный, большеформенный. В растворах применен портландцемент. За кирпичной прикладкой на задней подпорной стене обнаружена кирпичная кладка, относящаяся к периоду строительства грота при Воронихине. Здесь применен стандартный кирпич и в целом вся эта кладка находится в неудовлетворительном состоянии и требует дополнительных укрепительных ме-

роприятий. Причина неудовлетворительного ее состояния та же, что и в лоджиях – беспрепятственное проникновение влаги в толщу кирпичной кладки с поверхности террасы. В двух камерах гота сохранились деревянные ливневые трубы, по которым стекала вода из приемных колодцев на поверхности террасы. Трубы и кирпичная кладка в местах прохождения ливневых труб (а они проходили в каждой пятой камере) разрушена. Кирпичная прикладка на сводах и стенах внутри гrotов возводилась одновременно со стенами. На сводах она имеет небольшие отверстия, которые являются продухами для проветривания. На прикладке закреплены закладные детали для каменной облицовки. Возможно, наличие этой прикладки непосредственно связано с каменной облицовкой, конструкция которой была задумана как единое целое с кирпичом, а установка на пилонах с воздушной прослойкой повторяла прием облицовки каменными блоками. Кирпичная прикладка является частью наружного отделочного слоя, отделенного от основного массива стены воздушной

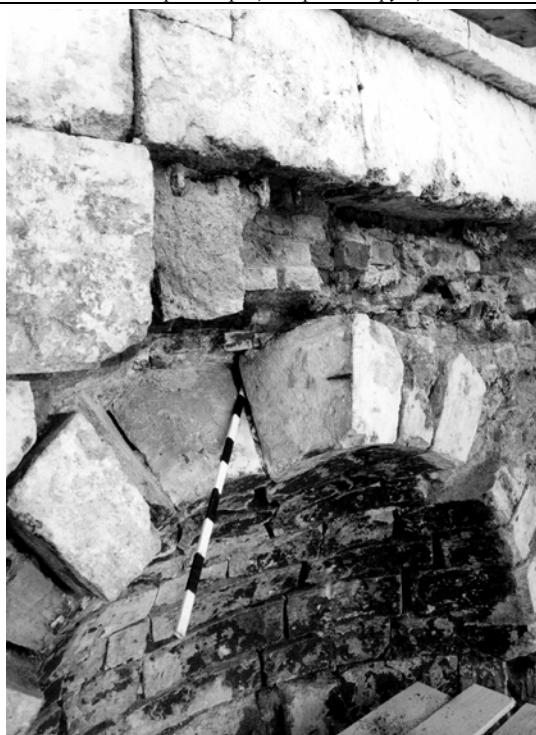
Рис. 18. Каменная облицовка ниши фасада террасы Константиновского дворца (восточные лоджии)

Каменная облицовка, обнаруженная нами под штукатурным слоем на стенах фасада террасы в районе западных и восточных лоджий, также находилась в неудовлетворительном состоянии и имела значительные разрушения. Раствор между камнями выкрошился и утратил свои связующие свойства.
