ИНЖЕНЕРНЫЕ ИЗЫСКАНИЯ И ГЕОТЕХНИЧЕСКОЕ ПРОЕКТИРОВАНИЕ

ОСНОВНЫЕ РЕЗУЛЬТАТЫ ГЕОТЕХНИЧЕСКОГО ОБСЛЕДОВАНИЯ ПАМЯТНИКА

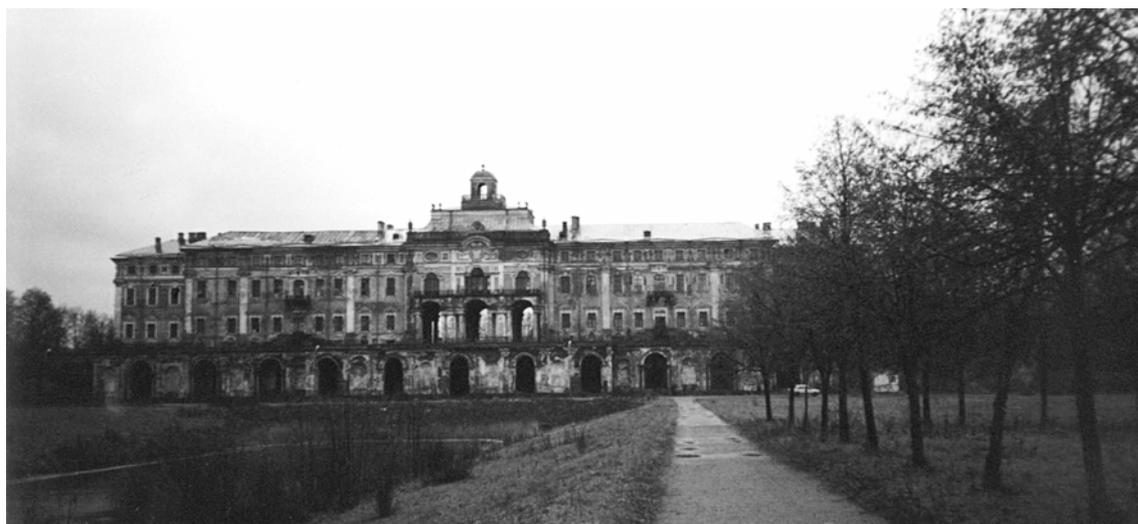
Рис. 1. Состояние Константиновского дворца в начале 1990-х гг. до реконструкции

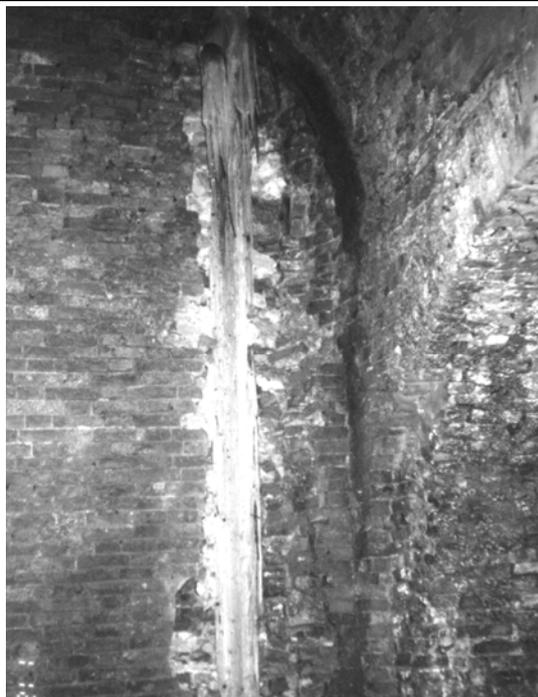
3. Все вертикальные деревянные лотки, предназначенные для сброса атмосферных вод с поверхности террасы и расположенные в подпорной стене в нишах лоджий и гротов, разрушены в результате гниения древесины (рис. 3). Сброс воды непосредственно по кладке привел к ее локальному разрушению и обрушению наружного слоя при неоднократном сезонном промерзании-оттаивании.

Рис. 3. Разрушение ливнестока в лоджии

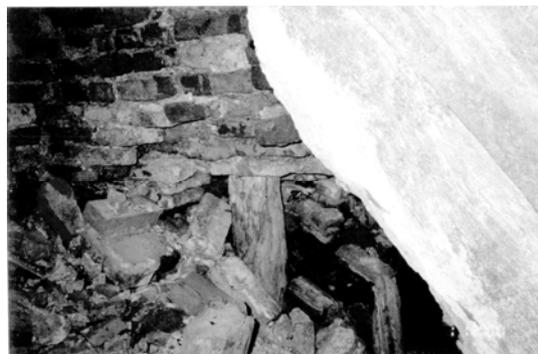
4. Стены подвалов, поперечные по отношению к подпорной стене, возведены на деревянных сваях диаметром 100...180 мм, головы которых находились в уровне пола подвала. Головы свай разрушены вследствие гниения древесины (рис. 4).

Рис. 4. Голова деревянной сваи

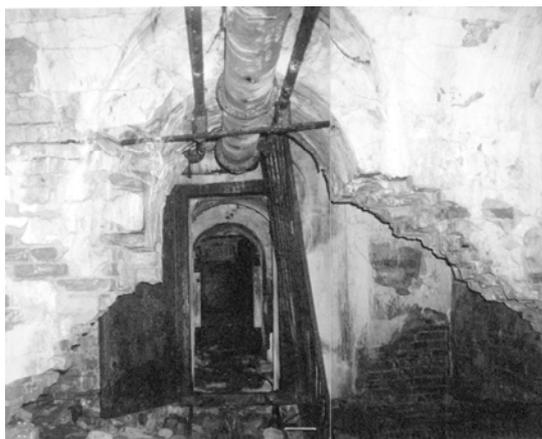
7. Под нижним обрезом стен образовались зазоры до 0,5 м, обнажившие головы свай. На этих участках образовались трещины и вывалы в поперечных стенах, по очертанию близкие к эллипсу, вписанному в прямоугольный контур бокового вида стены (рис. 5). Над проемами трещины раскрытием порядка 10 мм проходят по краю арочной перемычки.

Рис. 5. Разрушение поперечных стен

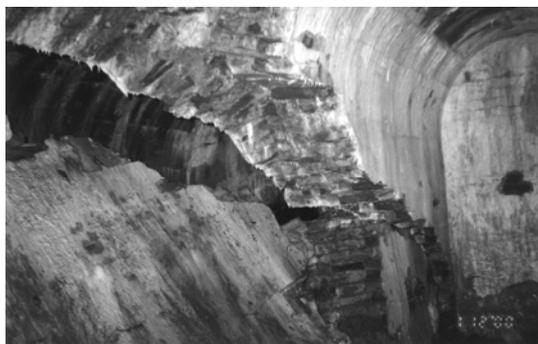
12. Имеет место полное обрушение поперечной стены в форме «падения на бок» в

левой анфиладе погребов за крайней левой лоджией. Граница обрушенной стены – по аналогии с трещиной, описанной в п. 7 (рис. 6).

Рис. 6. Обрушение поперечной стены

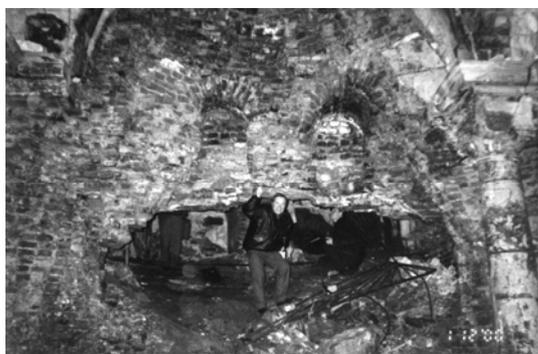
13. Произошло обрушение подпорной стены (по аналогии с описанным в п. 11) на высоту до 1,5 м в крайней правой нише с обрушением поперечной стены (граница обрушения повторяет описанную в п. 7) и образованием вывала грунта и разрушенного кирпича с углом естественного откоса (рис. 7).

Рис. 7. Обрушение подпорной стены
