ОБСЛЕДОВАНИЕ И УСИЛЕНИЕ НАДЗЕМНЫХ КОНСТРУКЦИЙ

ОБСЛЕДОВАНИЕ КОНСТРУКЦИЙ КОНСТАНТИНОВСКОГО ДВОРЦА

ЛОБОВИКОВ Дмитрий Антонович – канд. техн. наук, доцент СПбГАСУ,
ведущий специалист НПФ «Геореконструкция».

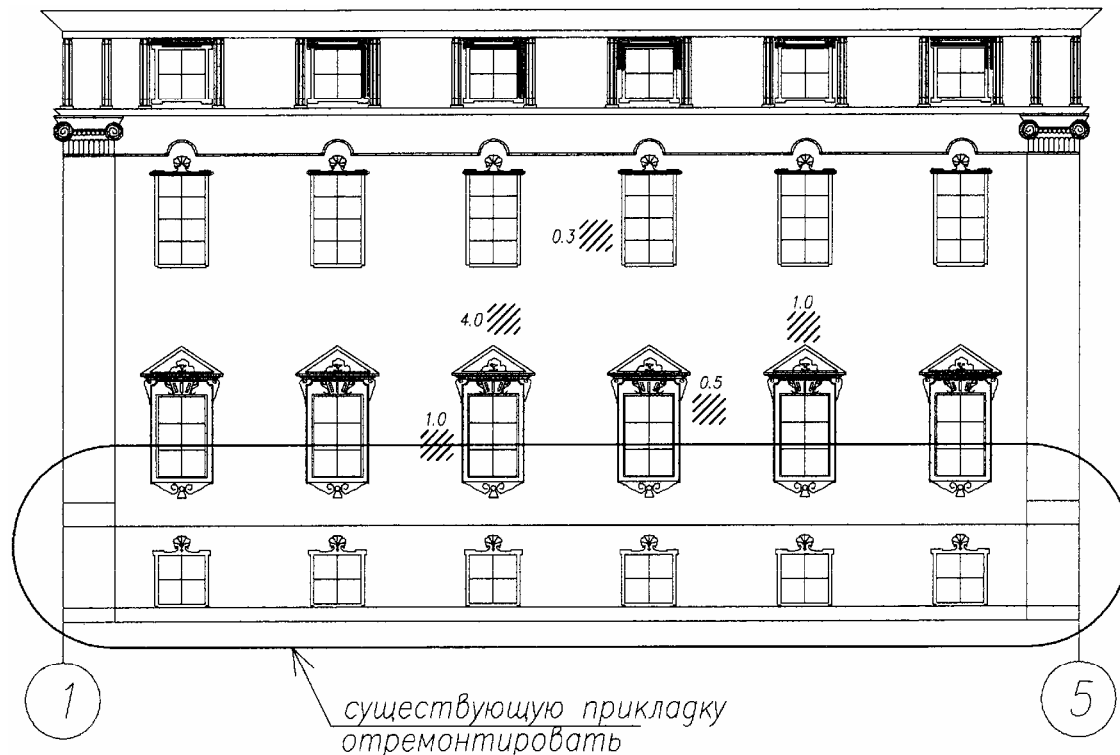
Рис. 1. Дефекты кирпичной кладки (фрагмент):

кирпича без перевязки облицовки и основной кладки. Впоследствии облицовка пострадала от атмосферных воздействий и в результате перестроек фасадов. При снятии известняка цоколя облицовка в нижней части стала отслаиваться и висеть по всему периметру здания (рис. 1).

— - требуется усилить перемычки; // - требуется вычинить кладку на площади 0,3 м³

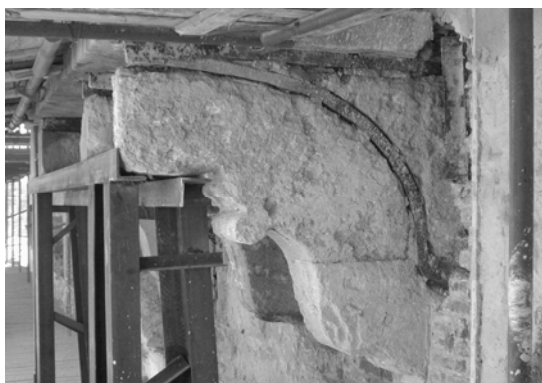
Рис.2. Балкон №4 (северный фасад восточного крыла). Две консоли из известнякового камня утрачены, воссозданы в виде оштукатуренной лепнины. Консоли являются несущими элементами конструкции. Стальные кронштейны являются конструктивными элементами, не рассчитаны на нагрузку от плиты балкона

Стены здания пострадали в период 1990–2001 гг. из-за протечек кровли, когда здание не эксплуатировалось, и после пожара Голубого зала, когда замачивались карнизы стен. Длительное время из-за неисправности гидроизоляции балконов происходило замачивание стен под балконами, разрушение известнякового камня консолей. При ремонте удалось сохранить только конструкции гранитных балконов.

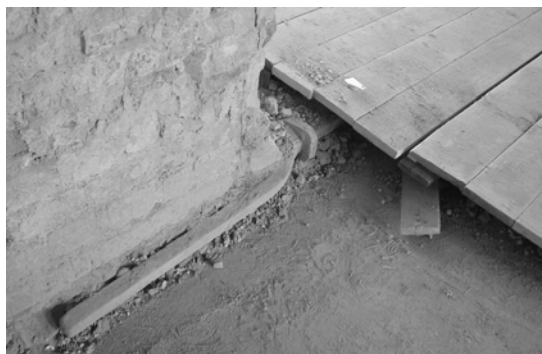
Рис. 3. Конструкция анкерки стального кронштейна балкона (на примере балкона №3)

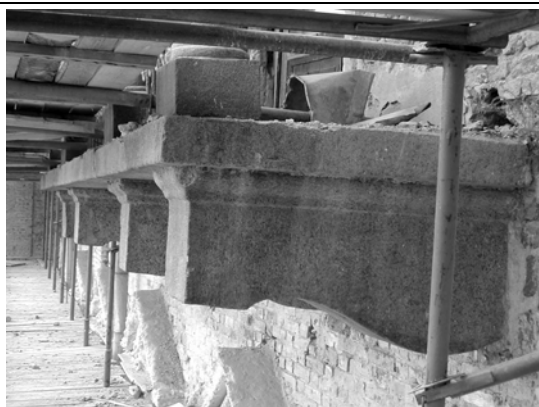
Менялись конструкции балконов: половина первоначальных балконов (4 из 8) на консолях из известнякового камня, фиксированных коваными кронштейнами (рис. 2, 3), была заменена. В стены были вставлены новые гранитные консоли, по которым уложили гранитные плиты (рис. 4).

Рис. 4. Гранитные консоли балкона

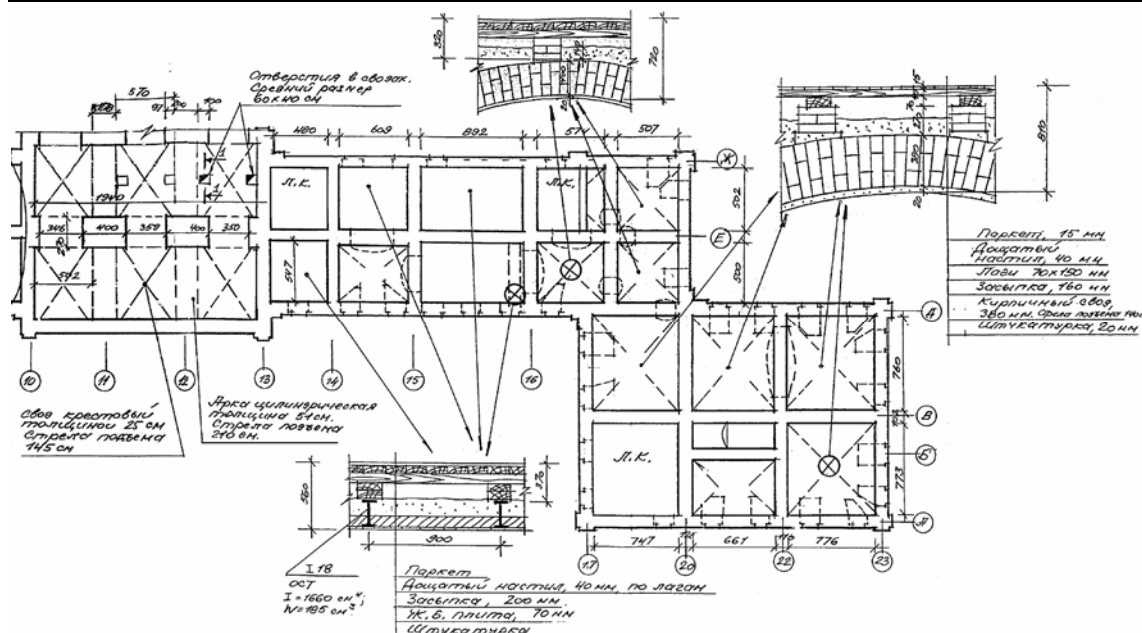
Рис. 5. Схема перекрытия над подвалом (фрагмент)

Перекрытия над подвалом (над цокольным этажом) выполнены по кирпичным сводам толщиной 38 см (1,5 кирпича). Своды – крестовые, с распалубками. Своды в центральной части (под арочным проездом) – крестовые, с подпружными арками. Толщина сводов – 25 и 38 см, арок – 51 см (рис. 5).

При первоначальном обследовании в сводах не было обнаружено видимых трещин, снижающих их несущую способность. После снятия штукатурки были выявлены отдельные

отверстия, которые практически не влияли на несущую способность сводов.

По опыту обследований и расчетов, несущая способность таких перекрытий, как правило, соответствует допускаемой полезной нагрузке 1,0 т/м² и более. При ремонте дворца не потребовались усиление или ремонт сводов.
