## УСИЛЕНИЕ СТЕН КОНСТАНТИНОВСКОГО ДВОРЦА

**ВЕБЕР Давид Моисеевич** — главный специалист ГипроНИИ РАН,  
Санкт-Петербург.

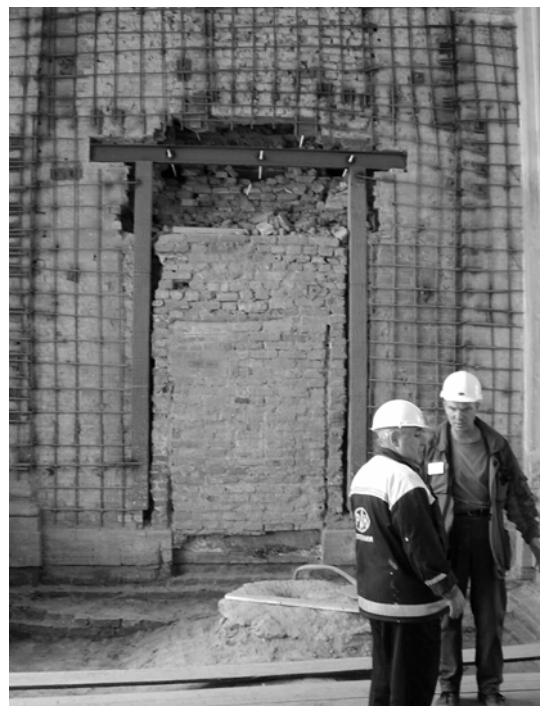
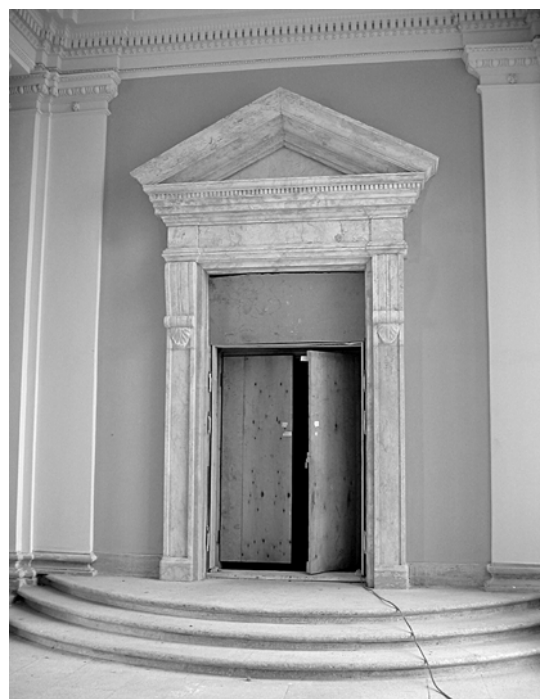
Рис. 2. Усиление проемов П-образными рамами:  
а – вид в процессе реконструкции;  
б – вид после завершения основных работ

Над частью вновь пробиваемых в стенах проемов установка металлических перемычек из спаренных швеллеров была затруднена по следующим причинам:

1. Балки перекрытия над пробиваемым проемом опирались на небольшой по высоте пояс кладки. При пробивке в нем горизонтальных штраб для установки швеллеров двусторонней стяжной перемычки могло произойти обрушение кладки и балок. Выполнение этой конструкции повлекло бы за собой вывешивание двух загруженных перекрытий.

2. В местах опирания перемычек проходили вертикальные каналы. Вскрытие каналов и закладка их с перевязкой неэффективны и трудоемки и в части перекладки с очисткой поверхностей от сажи и грязи, и в части вывешивания перекрытий.

3. Рядом с пробиваемым проемом существуют проем, глубокая ниша или новый коммуникационный канал, между которыми возник узкий простенок, требующий усиления обоймой из уголков.

В этих случаях вместо перемычек в подготовленные по контуру проема пропилены устанавливали двусторонние П-образные металлические рамы из уголков 100х10 или

140х9, которые сжимали шпильками, обжимая кирпичную кладку (рис. 2).

Затем проем разбирался, и рамы из уголков соединялись накладками при сварке.

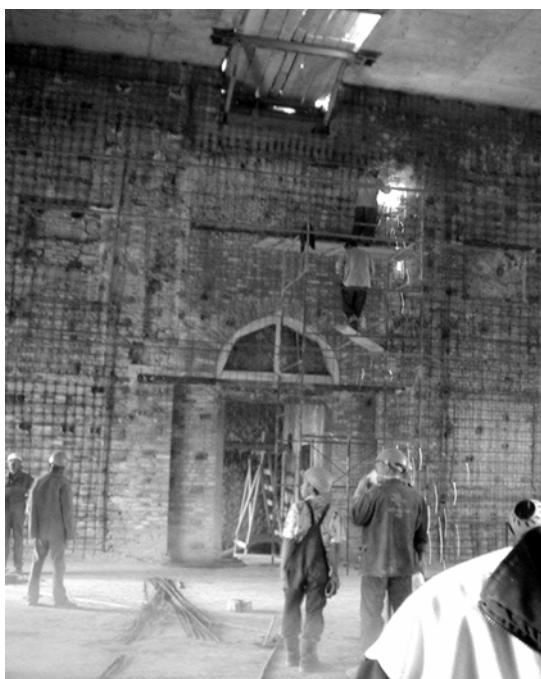
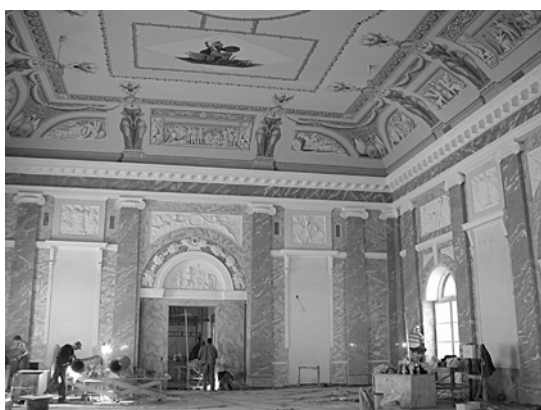
Рис. 3. Усиление стен Мраморного зала:

рамных конструкций пролетом 16 м. В результате изменений технологического назначения и конструкций Мраморного зала и Бельведера нагрузки на простенки наружных стен возросли в 1,6 раза. Напряжения в простенках превысили допускаемые.

В стенах Мраморного зала и Бельведера, в углах и по периметру наружных и внутренних стен были обнаружены глубокие вертикальные трещины с шагом 1,5–2 м и раскрытием до 5 мм. Кроме того, внутренние западная и восточная стены по осям 031 и 037 ослаблялись вырубкой четырех штраб 250х350 на каждой стене для воздуховодов на высоту 3,5 м, а также нишами и бороздами для пропуска других коммуникаций. При прорезке вентиляционных борозд стена оказывалась распиленной на простенки высотой 10 м. До полного усиления стен, которое возможно только после прокладки всех коммуникаций и заделки штраб, необходимо было обеспечить их устойчивость. Был разработан комплекс мероприятий по стягиванию и усилению стен, а также по удержанию их от потери устойчивости при прорезке каналов, борозд и штраб (рис. 3). Между стенами по осям 028 и 031, 037 и 040, в которых прорезались борозды и каналы, были установлены временные металлические крестовые связи.

Для соединения наружных и внутренних стен устанавливались стяжные обоямы. В Мраморном зале конструкцию со сквозными тяжами применить не удалось из-за разной толщины наружных и внутренних частей торцовых стен. Кроме того, сквозные тяжи вдоль стен пересекали бы вырубленные вентиляционные каналы, коммуникационные пазухи и ниши для установки лепных горельефов, заложенных с учетом штукатурного слоя. Поэтому тяжи, заанкеренные в наружные стены шайбами и гайками, приваривались к двусторонним вертикальным анкерным полосам, которые притягивались к стене сквозными шпильками М16 с шагом 1200 мм по высоте. Расстояние от вертикальных анкерных полос до наружной стены принималось не менее 3 м, что обусловлено состоянием кирпичной кладки в местах крепления, наличием в этих зонах каналов, борозд и ниш.

Разрозненные трещинами фрагменты кирпичной кладки стены объединялись и усиливались двусторонними армоцементными обоймами.
