ОБСЛЕДОВАНИЕ И МОНИТОРИНГ СОСТОЯНИЯ НЕСУЩИХ КОНСТРУКЦИЙ ЗДАНИЯ СТАНЦИИ МЕТРО «ЛИГОВСКИЙ ПРОСПЕКТ»

Н. Н. МОРАРЕСКУЛ – д-р техн. наук, профессор кафедры «Основания и фундаменты» ПГУПС, г. Санкт-Петербург.

В. А. АЛПЫСОВА – доцент кафедры «Основания и фундаменты» ПГУПС, г. Санкт-Петербург.

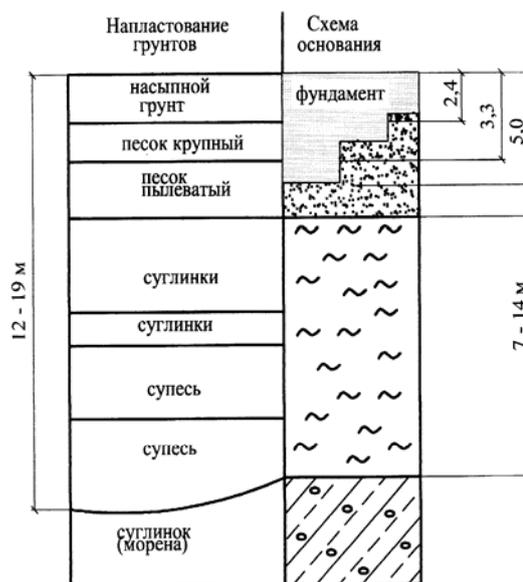
Рис. 1. Основание фундамента

Упрощенно всю совокупность напластования в пределах активной зоны можно представить в виде 3 пачек (рис. 1): верхняя, несущая, представлена насыпным грунтом, крупным и пылеватым песками; вторая пачка, подстилающая, представлена переслаивающимися слабыми супесями и суглинками мягко- и текучепластичными с включением линз и прослоев торфа суммарной мощностью от 7 до 14 м. В основании толщи залегает третья пачка – ледниковые отложения (морена), в верхней части представлены суглинком тугопластичным с включением гальки и гравия. Таким образом, в пределах активной зоны в основании залегают сильно и неравномерно сжимаемые грунты.

Фундамент здания состоит из 4 отдельных блоков плит толщиной 0,8 м и глубиной заложения 2,4; 3,3 и 5,0 м, сложной конфигурации в плане (см. рис. 1, 2). Плиты возводились в разное время (см. рис. 2, а) в зависимости от очередности строительства.

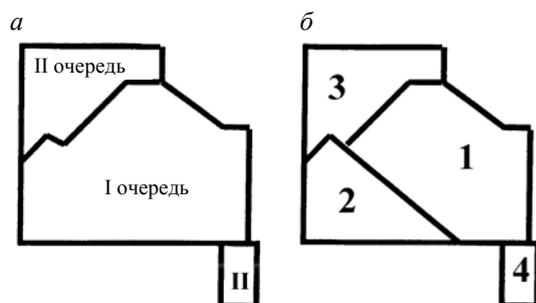
Рис. 2. Части здания: а – очередность строительства; б – плиты фундамента

2. Плиты фундаментов в плане имеют ломаную конфигурацию (см. рис. 2, б), что приводит к возникновению трещин в наземной части сооружения как продолжения прямых участков плиты.

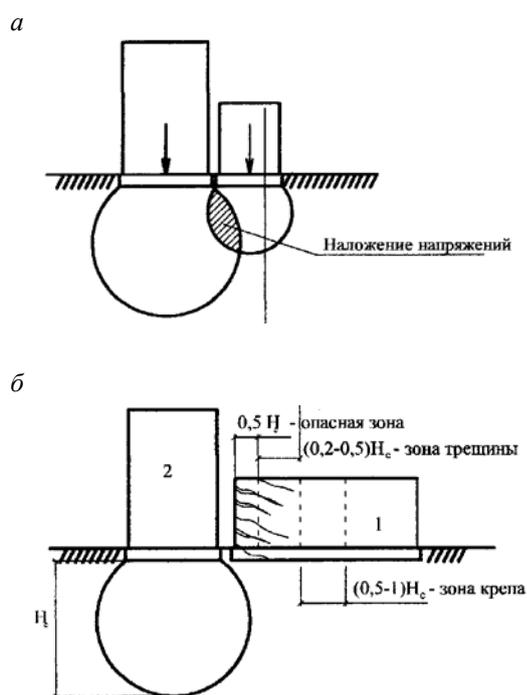
Рис. 3. Общая схема (а) и зоны повреждений (б); H_c – сжимаемая толща

Фундамент здания I очереди строительства создает в основании напряженную зону (рис. 3) и соответственно осадку фундамента S_1 . При строительстве II очереди возникает новая напряженная зона. Так как напряжения распространяются за пределы контуров здания, зоны накладываются друг на друга, напряжения в зоне наложения складываются. В результате основание I очереди получает одностороннюю пригрузку, дополнительную к первой, вызывающую дополнительную осадку.

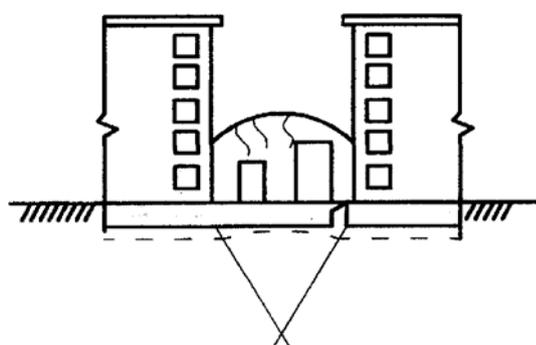
Рис. 4. Влияние высоких зданий на малоэтажные

Влияние дополнительной пригрузки отчетливо видно на участке примыкания наружных стен 2- и 5-этажных частей здания (рис. 4). Двухэтажная часть (наземный вестибюль) находится на одной плите с одним из пятиэтажных корпусов. Фундамент имеет консоль

для удаления его от соседнего 5-этажного корпуса II очереди строительства. Пригрузка основания 2-этажной части с двух сторон оказалась настолько велика, что, несмотря на наличие консоли и изгибной жесткости фундамента, эта часть получила значительные неравномерные осадки, деформировалась «горбом», о чем свидетельствуют 3 больших вертикальных трещины в стене.
