## ОБСЛЕДОВАНИЕ СОСТОЯНИЯ ЖИЛОГО ЗДАНИЯ НА ДВИНСКОЙ УЛИЦЕ В САНКТ-ПЕТЕРБУРГЕ

**В. А. МИШАКОВ, Л. Н. СИНЯКОВ, В. А. СОКОЛОВ, Д. А. СТРАХОВ** – Научно-проектно-строительная фирма «Спецстройсервис», г. Санкт-Петербург, Россия.

Приведены результаты обследования технического состояния несущих конструкций девятиэтажного кирпичного здания общежития, состоящего из 4-х жилых блоков. Здание имеет визуально наблюдаемые повреждения в виде трещин значительного раскрытия в несущих элементах. Проведены исследования состояния основания, фундаментов и надземных конструкций здания. Выполнен анализ результатов обследования состояния здания. На основании выводов по результатам проделанной работы даны рекомендации по усилению несущих конструкций для приведения здания в нормальное эксплуатационное состояние.

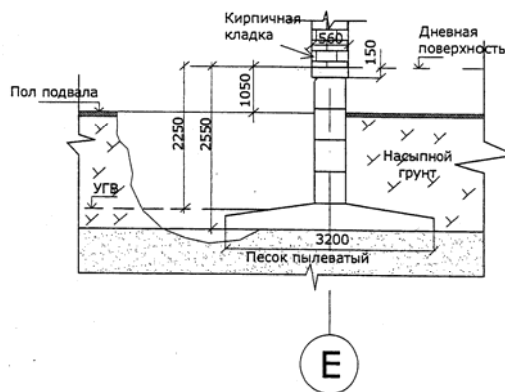
Для определения конструктивного решения, размеров и технического состояния фундаментов, пройдены шурфы из подвала. Кроме того, из шурфов были отобраны образцы грунтов для исследования их свойств. Установлено, что ленточные фундаменты стен здания – сборные, выполненные из железобетонных плит и бетонных блоков. Глубина заложения ленточного фундамента наиболее нагруженной внутренней несущей стены по оси Е от уровня дневной поверхности составляет 2,55 м (рис. 3). Ширина подошвы фундамента равна 3,20 м. Состояние фундаментов, в целом, удовлетворительное несмотря на то, что в отдельных местах имеются незначительного раскрытия трещины в швах и блоках фундаментов.

Рис. 3. Конструкция фундамента внутренней несущей стены по оси Е

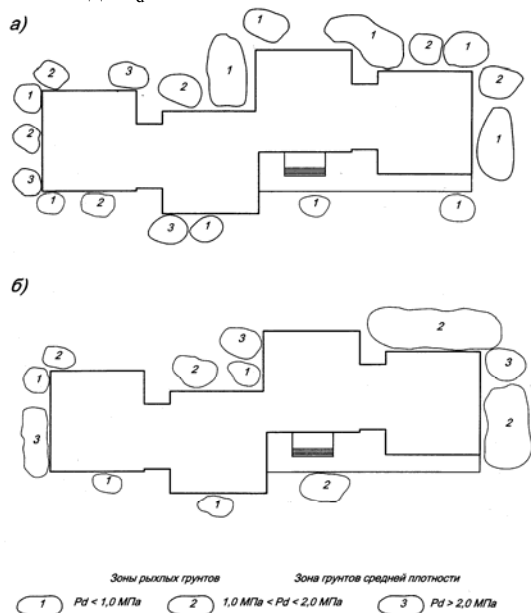
По результатам исследования установлено, что грунты обратной засыпки и пески пылеватые основания находятся, в основном, в рыхлом состоянии до глубины 3,0 – 4,0 м от дневной поверхности, рис. 4. Зоны грунта (песка пылеватого) по плотности определены

Рис. 4. Схема расположения зон грунта по плотности на глубинах 2,5 м (а) и 3,0 м (б) от дневной поверхности

1. Песчаные водонасыщенные грунты основания фундаментов здания до глубины 4,0 м от поверхности планировки находятся в рыхлом состоянии. Следует отметить, что указанные грунты обладают способностью дополнительно уплотняться при действии динамических нагрузок, например, возникающих при работе строительных машин и механизмов. Бетонная отмостка и асфальтовое покрытие у наружных стен здания во многих местах сильно повреждены из-за значительной неравномерности осадки грунтов обратной засыпки, которые также находятся в рыхлом состоянии.

1. Необходимо укрепить грунты основания всех фундаментов здания, применив щадящие технологии. В частности, выполнить инъектирование грунтов специальными растворами (впоследствии твердеющими), например, используя метод силикатизации грунтов.

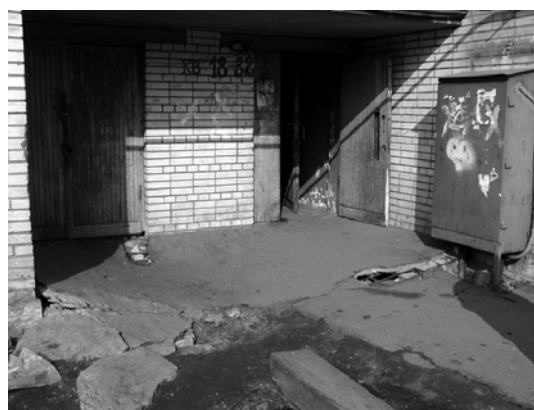
Следует также отметить, что бетонная отмостка и асфальтовое покрытие во многих местах у наружных стен здания получили большие повреждения (рис. 5) вследствие значительной неравномерной осадки грунтов обратной засыпки, так как наиболее вероятно, эти грунты были уложены с недостаточным уплотнением. Кроме того, плотность грунтов уменьшилась вследствие процесса суффозии, вызванного фильтрацией воды (атмосферные осадки и протечки из водопроводных коммуникаций).

Рис. 5. Разрушение отмостки и асфальтового покрытия

2. В местах разрушения отмостки и асфальтового покрытия у стен здания следует разобрать указанные отмостку и покрытие, досыпать песчаный грунт с уплотнением и выполнить заново бетонную отмостку и асфальтовое покрытие.

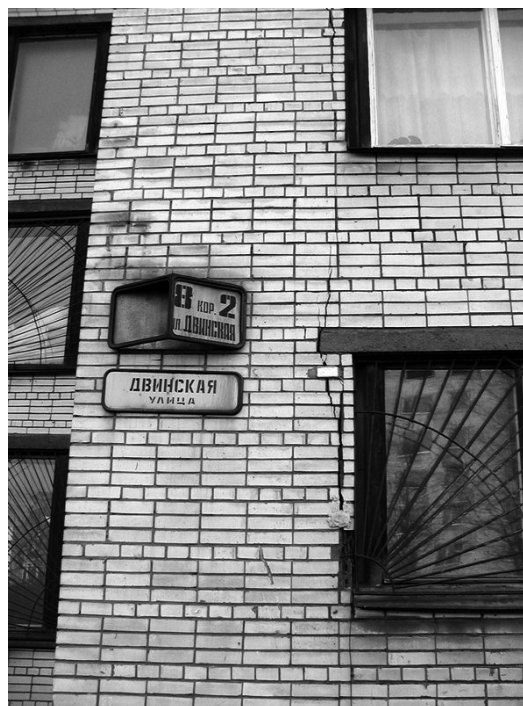
Рис. 6.

При обследовании наружных кирпичных стен обнаружено значительное количество повреждений, в основном, в виде трещин преимущественно вертикальной ориентации. Трещины появились в большей степени в пределах нижней части здания, распространяясь лишь в отдельных оконных вертикалях до пятого этажа. Как видно из рис. 6, характерной особенностью трещинообразования является проявление их в местах сопряжения железобетонных перемычек над проемами с кирпичной кладкой. Это относится и к стенам лицевого, и к стенам дворового фасадов.

Ширина раскрытия этих трещин меняется, причем в пределах высоты первого этажа ширина раскрытия достигает значений 10–20 мм, а с увеличением этажности уменьшается до 1–4 мм и даже до волосной. Образование этих трещин связано с температурными деформациями, возникающими из-за различных коэффициентов температурного расширения бетона и кирпичной кладки.

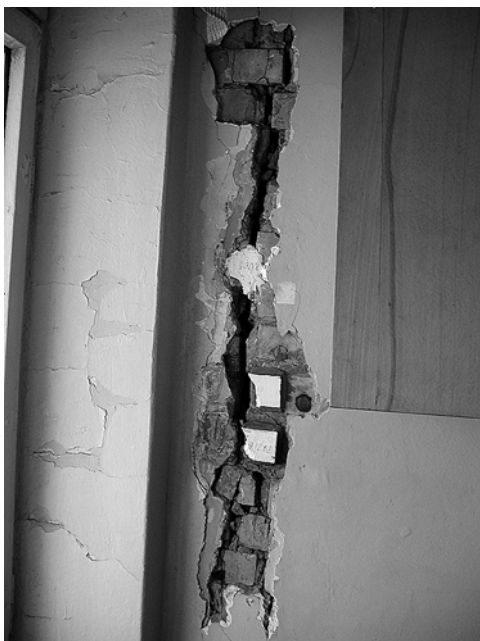
Во внутренних конструкциях здания в ходе поквартирного обследования также обнаружено значительное количество повреждений, проявившихся во внутренних стенах, потолках и полах. Имеет место большое количество трещин, образовавшихся в швах примыкания железобетонных плит перекрытий. Ширина раскрытия этих трещин изменяется от 2 мм до 8 мм, причем увеличение ширины раскрытия фиксируется по мере увеличения этажности. Отмечены также трещины и во внутренних несущих стенах. Так, сквозные трещины наклонной ориентации образовались в стенах по осям Е и И в примыкании к торцевой наружной стене по оси 13 (рис. 2 и 7). Ширина их раскрытия также увеличивается с увеличением этажности и достигает на восьмом этаже значений 30 мм. Наклонная ориентация и направление этих трещин свидетельствует об осадочном характере деформаций указанных внутренних стен из-за неравномерных деформаций грунта основания. Эти наклонные трещины являются наиболее опасными.

Рис. 7. Трещина во внутренней несущей стене по оси И

3. В кирпичных стенах здания отмечено значительное количество трещин различного раскрытия. Причиной образования большинства этих трещин являются продолжающиеся деформационные процессы в основании

3. Для предотвращения развития трещин в несущих стенах здания от возможных деформаций основания следует установить систему стальных поясов и тяжей в нескольких уровнях по высоте, связав между собой отдельные части здания, что позволит увеличить его пространственную жесткость и устойчивость.
