## РЕТРОСПЕКТИВНЫЙ АНАЛИЗ ГЕОТЕХНИЧЕСКОЙ СИТУАЦИИ С УЧЕТОМ ВЗАИМОДЕЙСТВИЯ ЗДАНИЯ И ОСНОВАНИЯ\*

## 1. ЗДАНИЕ БИРЖИ НА СТРЕЛКЕ ВАСИЛЬЕВСКОГО ОСТРОВА

## 2. КОНСТАНТИНОВСКИЙ ДВОРЕЦ В СРЕЛБНЕ ПОД САНКТ-ПЕТЕРБУРГОМ

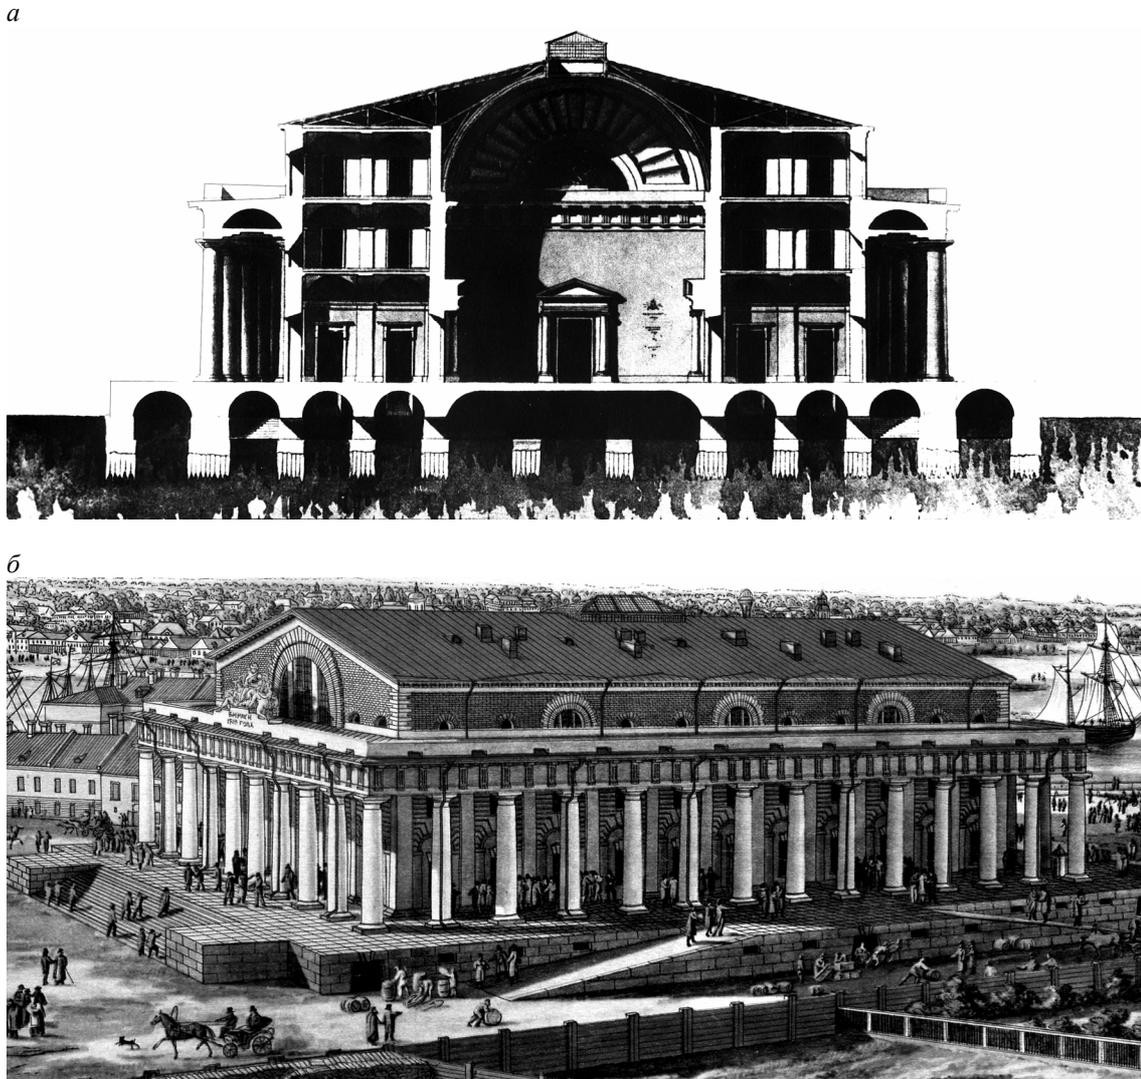
Рис. 1. Здание Биржи (проект Т. де Томона): а – поперечный разрез; б – здание на момент завершения строительства

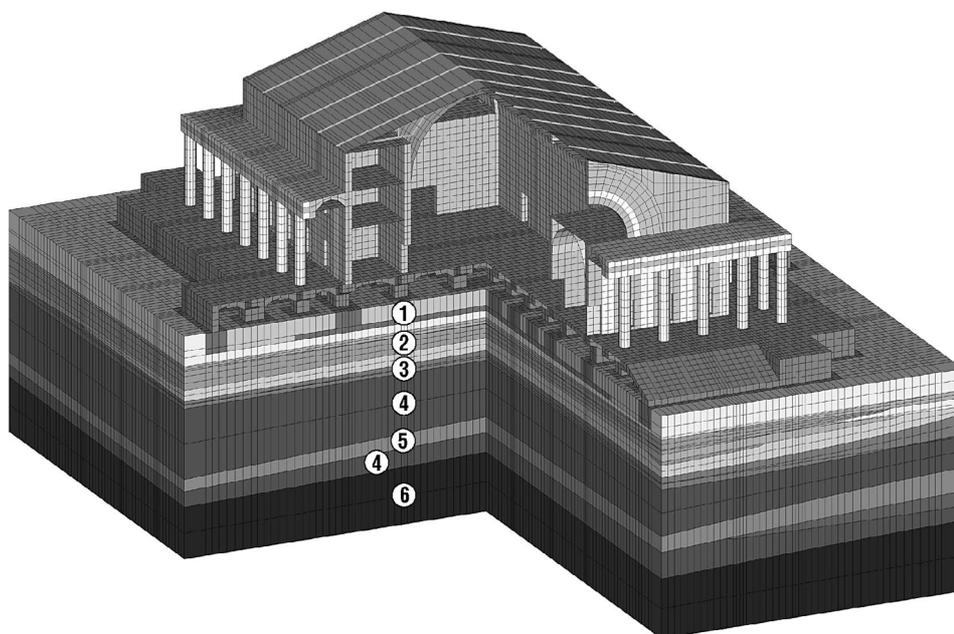
Инженерно-геологические условия территории характеризуются значительной неоднородностью напластования (рис. 2). Под насыпным слоем залегают чередующиеся слои песков и слабых супесей и суглинков, в том числе слой заторфованной супеси, мощность которого возрастает от северного фасада к южному от 0 до 2 м.

Рис. 2. Компьютерная модель здания Биржи и его основания (разрез). Напластование грунтов: 1 – песок пылеватый; 2 – супесь текучая заторфованная; 3 – суглинки мягкие; 4 – супесь полутвердая; 5 – песок гравелистый; 6 – глина дислоцированная

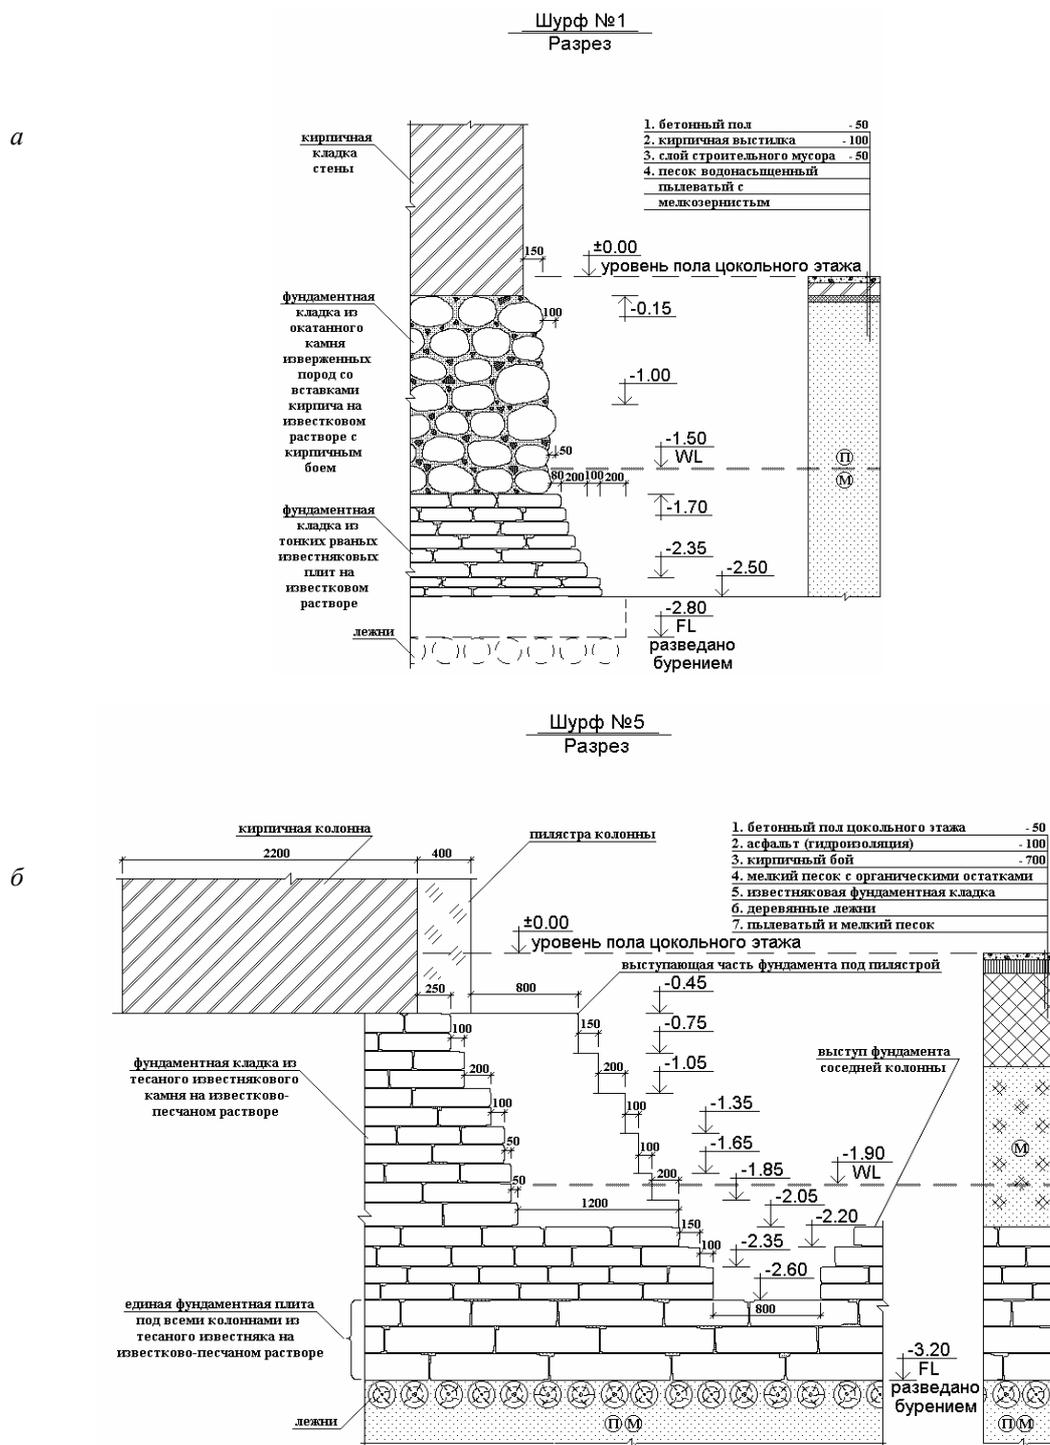
Гипотеза о неоднородности конструкции фундаментов не подтвердилась. Гниения деревянных лежней не наблюдалось, пылеватый песок под ними имел преимущественно плотное сложение. Следовательно, развитие деформаций в данном случае не связано с

Рис. 3. Фундаменты наружной стены стилобата (а) и столбов (б) Биржи

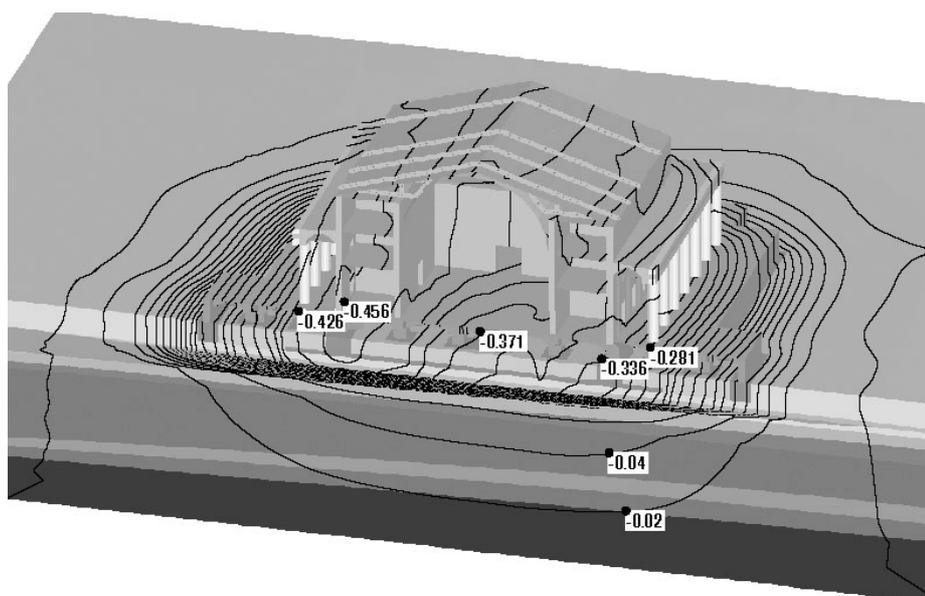
Расчеты выполнялись в два шага: на первом моделировалось природное напряженное состояние грунтов основания, на втором – возведение сооружения. Как показали расчеты, осадка здания за весь период его существования должна составлять 26...44 см (рис. 4). При этом наблюдаемая разность осадок между углами здания (9...14 см) с увеличением в сторону южной стены вполне соответствует данным геодезических измерений. Толща сжимаемых грунтов достигала 13...15 м. Наибольший вклад в неравномерность деформирования вносит слой заторфованных супесей. Поскольку абсолютные отметки подошвы этого слоя под зданием колеблются от – 0,8 м до – 5,3 м, фундаменты здания не достигают сколько-нибудь надежного основания и в юго-восточной части находятся в заторфованных супесях.

Рис. 4. Изолинии осадок здания и основания по разрезу (м). Изолинии проведены через 2 см

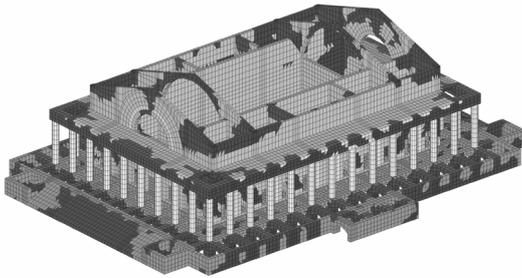
а

Как показывает расчеты, вследствие развития неравномерных осадок в верхней части стен здания возникают зоны растягивающих

напряжений (рис. 5, а), обуславливающие раскрытие трещин. Результаты расчета вполне согласуются с наблюдаемой картиной развития трещин (рис. 5, б).

Рис. 5. Места возможного развития трещин (а) в кирпичной кладке (темным цветом обозначены зоны главных растягивающих напряжений) и расположение трещин по результатам обследования (б)

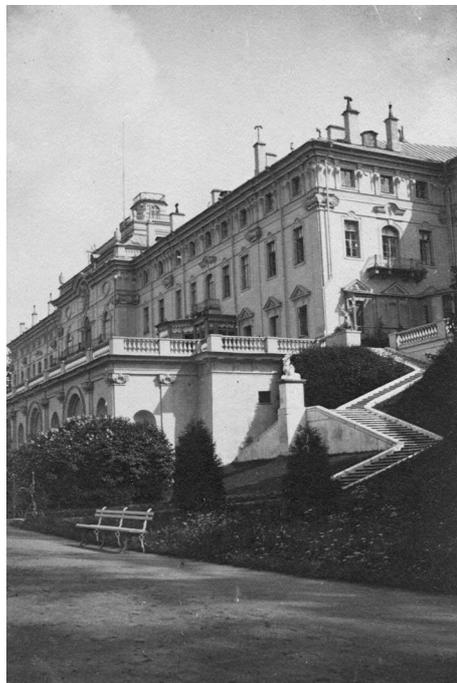
Разрушение этого памятника архитектуры, над созданием которого с 1710 г. трудились лучшие архитекторы Европы – Ж.-Б. Леблон, Н. Минетти, Ф.-Б. Растрелли, А. Воронихин – является результатом воздействия комплекса факторов риска (рис. 6).

Рис. 6. Вид Константиновского дворца со стороны западной лестницы Воронихина. Фото 1910 г.

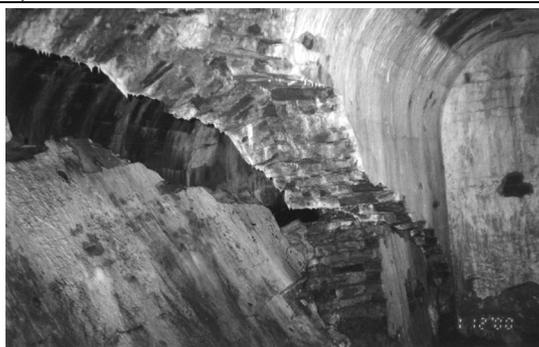
6. Наибольшие повреждения (обрушения) конструкции были приурочены к местам расположения разрушенных трасс дренажа, проходящих под подпорными сооружениями (рис. 7).

Наибольшие разрушения имелись в местах наименьшей изначальной толщины стены (в сечении, ослабленном нишей, штрабой вертикального ливнепровода и локальным разрушением кирпича вокруг него) над пересечением трассы водоотвода от дворца.

Рис. 7. Вид обрушенной поперечной стены погреба за восточными лоджиями (фото 2000 г.)

Для спасения памятника архитектуры нами было предложено выполнить инъекционное закрепление и армирование кирпичной кладки с пересадкой всего подпорного сооружения на сваи усиления, опирающиеся на прочные отложения. Инъекция кладки необходима для восстановления ее сплошности и

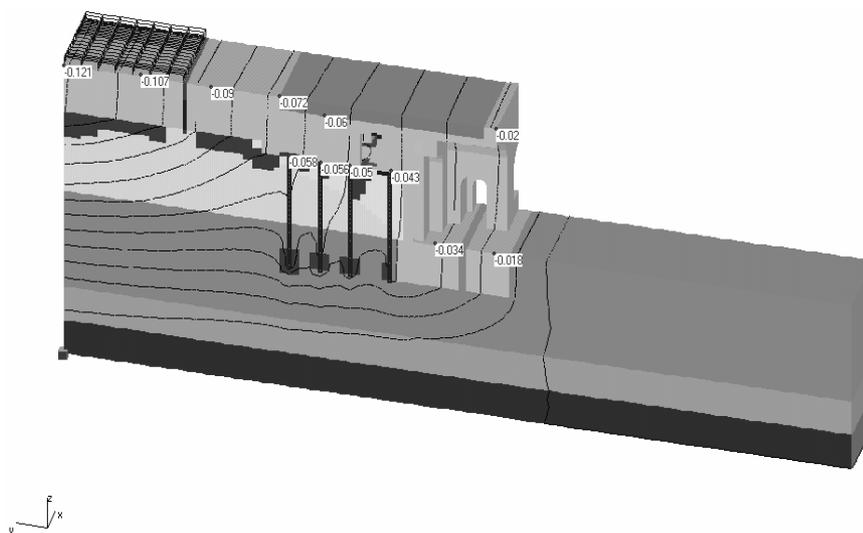
1. При сохранности свайного основания под стенами погребов (рис. 8) конструкции лоджий находятся в устойчивом состоянии, при этом осадки наружных конструкций лоджий не превышают 3,4 см, осадки стен погребов – 5,8 см.

Рис. 8. Расчет деформаций подвалов и лоджий с учетом работы деревянных свай

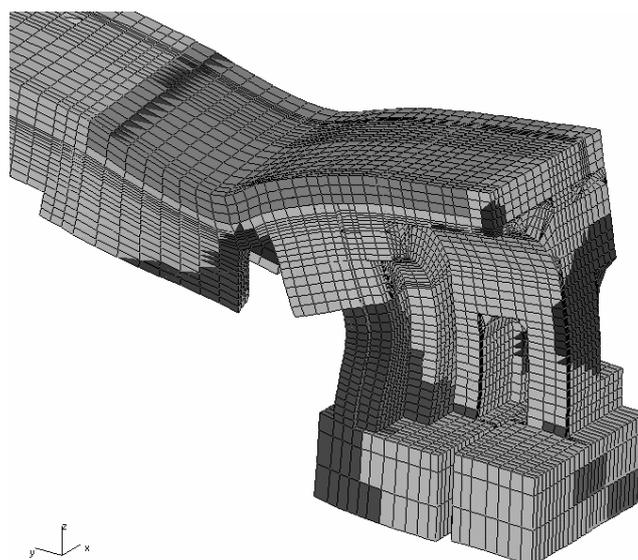
3. При вымывании грунта и ослаблении кладки фундаментов осадки достигают 8,3 см, а деформация сооружения принимает вид, изображенный на рис. 9. При этом наблюдается разрушение материала кладки.

Рис. 9. Деформированная схема (масштаб деформаций увеличен в 500 раз) и зоны предельного состояния в кирпичной кладке при вымывании грунта (темным цветом обозначены области предельного состояния от сжимающих и растягивающих напряжений)

прочности, армирование – для ее совместной работы в пределах всей конструкции; а устройство свай усиления – для передачи нагрузки на малосжимаемые грунты основания.
