ГЕОТЕХНИЧЕСКИЕ АСПЕКТЫ РЕКОНСТРУКЦИИ МОСКОВСКОГО МАНЕЖА

Воссоздание уникального памятника архитектуры – здания Манежа после пожара 2004 г. было осуществлено в кратчайшие сроки (1 год) в условиях плотной городской застройки исторического центра Москвы, густой сети подземных инженерных и транспортных коммуникаций (метрополитен). Реконструкция здания предусматривала воссоздание исторического облика с восстановлением безопорных деревянных ферм. Кроме этого было освоено подземное пространство внутри здания в виде 2-х новых уровней общей глубиной 7,5 м. В статье дается описание технических решений при реконструкции здания Манежа и приводятся результаты геотехнического мониторинга.

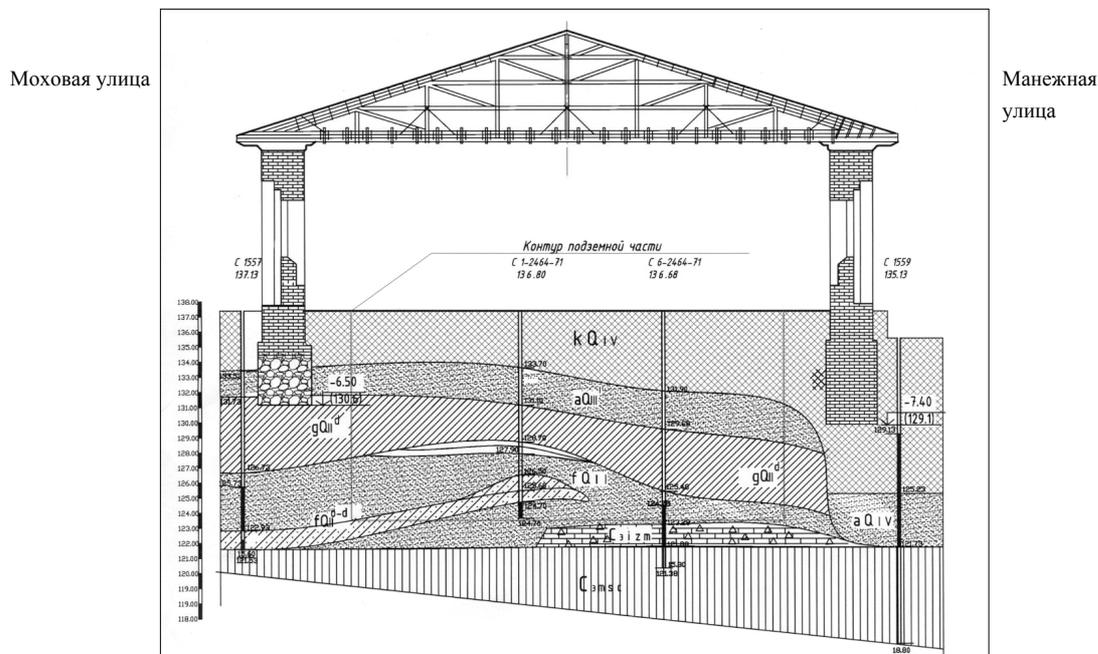
Другой характерной особенностью геологического строения участка является его расположение на склоне доледникового эрозионного вреза, где почти полностью размыт региональный водоупор из верхнеюрских глин, и четвертичные отложения залегают непосредственно на отложениях верхнего карбона (рис. 2).

Рис. 2. Инженерно-геологический разрез

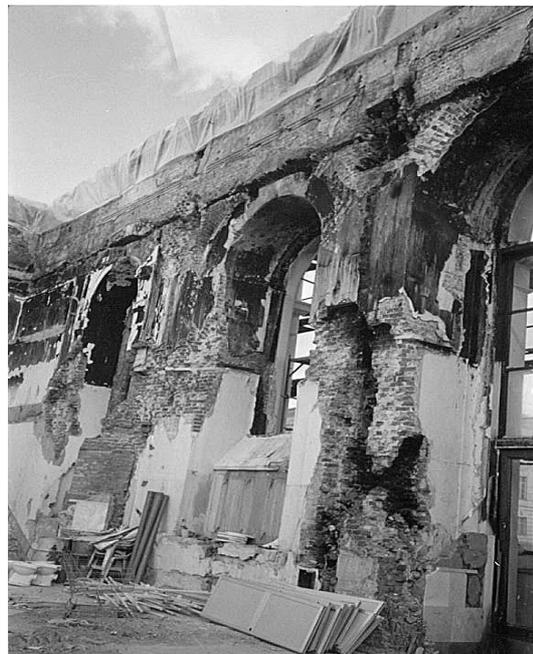
Во время пожара 14 марта 2004 г. сильно обгорели стены, полностью сгорели деревянные фермы и кровля (рис. 3).

Рис. 3. Общий вид внутренней стены Манежа после пожара

В результате пожара здание утратило пространственную жесткость – не раскреплены кирпичные стены высотой до 12 м, в которых 3/4 высоты стен представляет собой оконные проемы. Их техническое состояние оценивалось как удовлетворительное, однако в отдельных местах стены находились в неудовлетворительном состоянии: произошло разупрочнение кладки сверху стен, а также образование отдельных ниш, трещин и сколов вследствие обрушения конструкций кровли. В кладке стен имелось большое количество вентиляционных каналов и печных дымоходов, существенно снижающих их прочность.

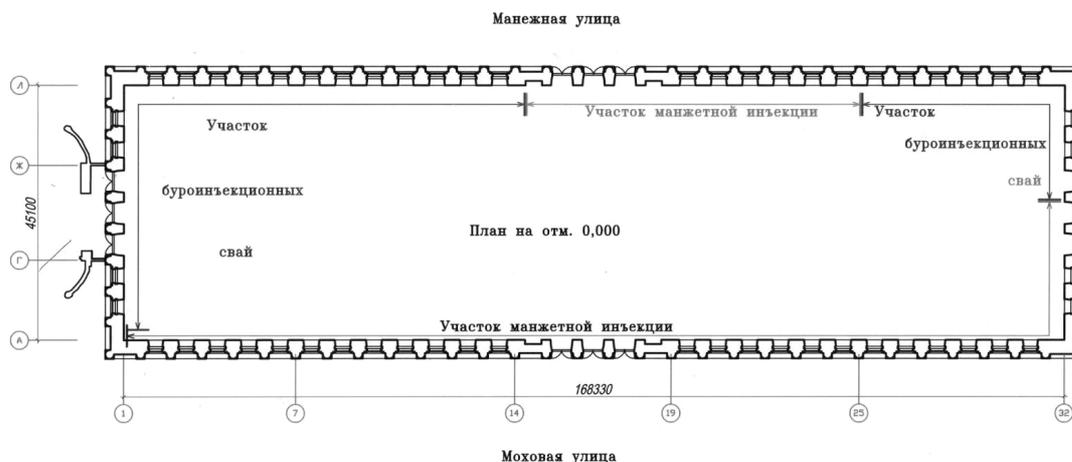
Рис. 4. Схема расположения участков буроинъекционных свай и цементации по манжетной технологии

Цементация насыпных грунтов и рыхлых песков осуществлялась методом многофазовой инъекции по манжетной технологии, а в зоне распространения насыпных грунтов значительной мощности фундаменты были усилены буроинъекционными сваями (рис. 4).

В кратчайшие сроки, с 16 мая по 17 июня 2004 г. были выполнены работы по укреплению рыхлых песков основания методом цементации по манжетной технологии (по Моховой улице), а также по устройству буроинъекционных свай диаметром 200...220 мм, длиной 18...20 м в зоне распространения насыпных грунтов значительной мощности по Моховой и Манежной улицам. Инъекция по манжетной технологии проводилась через скважины глубиной 12...15 м, расположенные с шагом 0,9 м с двумя углами наклона из каждой точки инъекции.

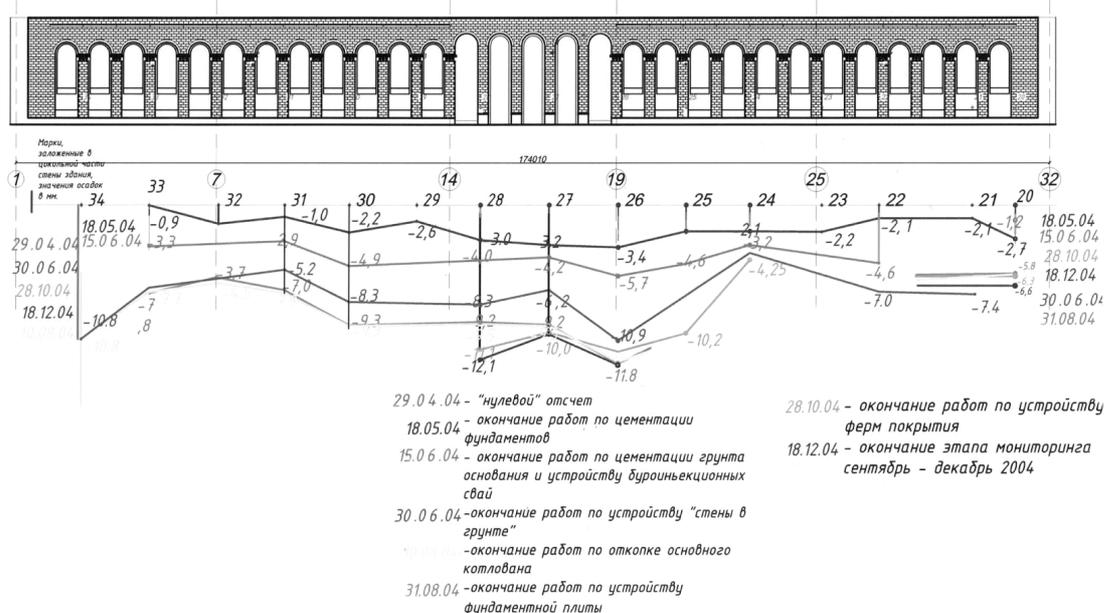
Наибольший интерес представляют данные измерения осадок фундаментов по маркам, установленным в цокольной части стен. За все время наблюдений (1.04.04–30.12.04 г.) было выполнено 16 циклов нивелирования, причем с 1.06.04 г. по 7.07.04 г., во время усиления фундаментов и грунта основания и устройства стены в грунте, измерения марок проводились еженедельно. По результатам измерений были построены графики изменения во времени осадок марок, установленных в цокольной части продольных стен по осям А и Л. График дополнительной осадки фундамента по оси Л представлен на рис. 12.

Максимальные осадки марок за период выполнения работ по реконструкции здания Манежа (4.04.04–18.12.04 г.) зафиксированы в центральной части продольной стены по оси Л, в торцевой стене по оси «1» и участках стен по осям А и Л, примыкающих к торцу, а также на участках стены в осях 24-26 и 5-10 по оси А. Значения максимальных осадок на этих участках составили 8,4...12,1 мм. Зона максимальных деформаций грунтов основания фун-

Рис. 12. График дополнительной осадки фундамента по оси Л в процессе выполнения работ

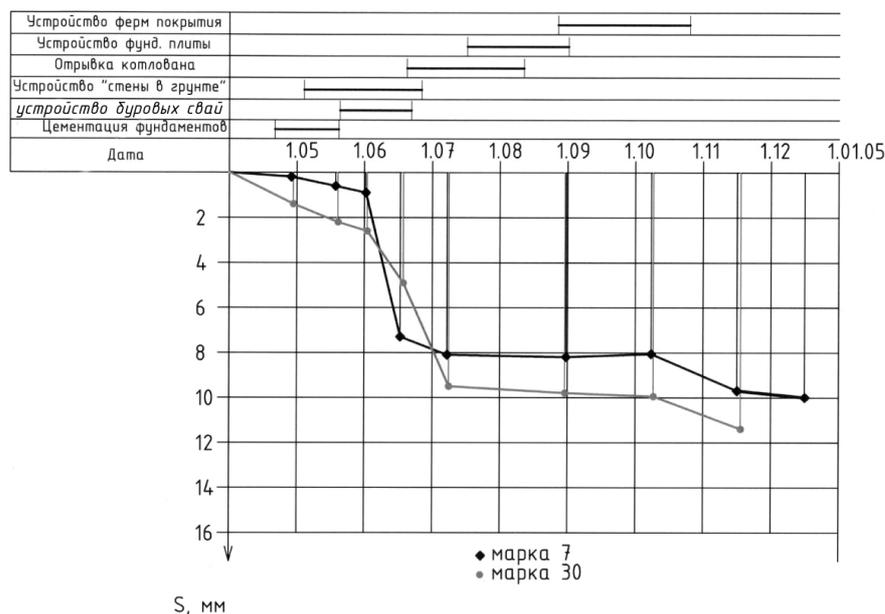
Рассмотрим результаты измерений положения марок, имеющих максимальные осадки при различных способах усиления грунтов основания фундамента. На рис. 13 представлен график дополнительных осадок во времени марок 7 и 30, расположенных соответственно в зонах цементации грунта основания по манжетной технологии и устройства буронабивных свай.

Можно констатировать, что способ усиления основания не повлиял на характер и значение осадок. На конец наблюдений (18.12.2004 г.) дополнительная осадка марок была практически одинаковой (10,7 и 11,4 мм соответственно по маркам 7 и 30). Максимальный прирост осадок по обоим маркам в течение июня 2004 г. составил около 6 мм, а общая дополнительная осадка на 7 июля составила по марке 7–8,1 мм, а по марке 30–9,5 мм. В период с 1.06 по 7.07.04 г. практически без технологических перерывов и простоев в работе последовательно выполнялись работы по усилению грунта основания по манжетной технологии, устройству буронабивных свай, а также стены в грунте. Таким образом, указанные осадки являются

Рис. 13. Развитие осадок в процессе реконструкции
