ОБСЛЕДОВАНИЕ ФУНДАМЕНТОВ И СТРОИТЕЛЬНЫХ КОНСТРУКЦИЙ ЗДАНИЙ И СООРУЖЕНИЙ – ВАЖНАЯ СОСТАВНАЯ ЧАСТЬ НА СТАДИИ ИНВЕСТИЦИОННЫХ И ПРЕДПРОЕКТНЫХ РАБОТ

В статье приведены примеры обследования и анализ причин развития деформации зданий в Санкт-Петербурге.

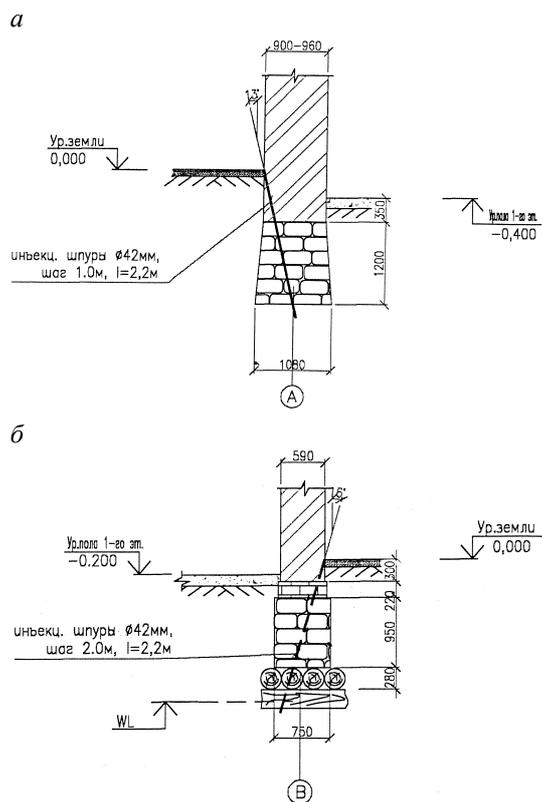
На этом этапе работы были приостановлены. По прошествии года намечалось внести изменения в планировку помещений, для чего требовалось расширить часть проемов. При рассмотрении такой возможности заказчик был предупрежден, что, несмотря на проделанные работы по усилению фундаментов и основания, в несущих стенах здания вновь проявились трещины, свидетельствующие о продолжающихся неравномерных осадках фундаментов. Для определения возможных причин по предложению авторов был выполнен шурф у фундамента стены главного фасада (ось *A*), трещины в которой за истекший период получили наибольшее раскрытие. В результате было установлено следующее. Под подошвой этого фундамента, как и под фундаментом наружной дворовой стены, находились деревянные лежни 015...17 см. Древесина лежней легко расслаивается и разделяется на мелкие куски. Сами фундаменты находятся в работоспособном состоянии. Грунтовая вода отмечена на уровне залегания

подошвы. Следов гидрофобизирующего раствора под подошвой фундамента не обнаружено. По желанию заказчика был организован мониторинг состояния трещин, который подтвердил, что неравномерные осадки продолжаются.

Рис. 2. Схема усиления фундаментов:
а – по оси А (со стороны улицы);
б – по оси В (со стороны двора)

Работы по реконструкции начались в 2000 г. На первом этапе согласно представленным заказчиком документам были выполнены работы по усилению фундаментов и укреплению основания; кирпичные простенки усилены металлическими обоямами; деревянные перекрытия заменены на металлические с мелкогабаритными сборными железобетонными плитами. Вместо чердака устроена мансарда. Все стены были оштукатурены. Разработку проекта реконструкции усиления фундаментов и укрепления основания выполнила одна из специализированных фирм города. Проектом предусматривалось укрепление грунтов основания, контактной зоны «фундамент–грунт» и самих фундаментов путем нагнетания под подошву и в тело всех фундаментов через шпуров гидрофобизирующего раствора (рис. 2). На стадии проекта шаг шпуров был принят равным 1,0 м. С учетом данных актов на скрытые работы шаг шпуров был увеличен в полтора раза.
