## ОПЫТ ЛИКВИДАЦИИ АВАРИЙНОЙ СИТУАЦИИ В КАРСТООПАСНОМ РАЙОНЕ САМАРСКОЙ ОБЛАСТИ

Рассмотрены основные причины и условия возникновения аварийных деформаций крупнопанельных жилых домов в карстоопасном районе Самарской области, а также меры по обеспечению их устойчивости и возможности дальнейшей эксплуатации.

В апреле 2001 г. в поселке Серноводск Сергиевского района Самарской области произошла резкая просадка грунтов оснований под углом одной из секций многосекционного крупнопанельного 80-квартирного жилого дома. Это привело к отрыву стеновой панели от блоков стены подвала на 20 см и резкой просадке грунта (до 60 см) вблизи аварийного участка здания.

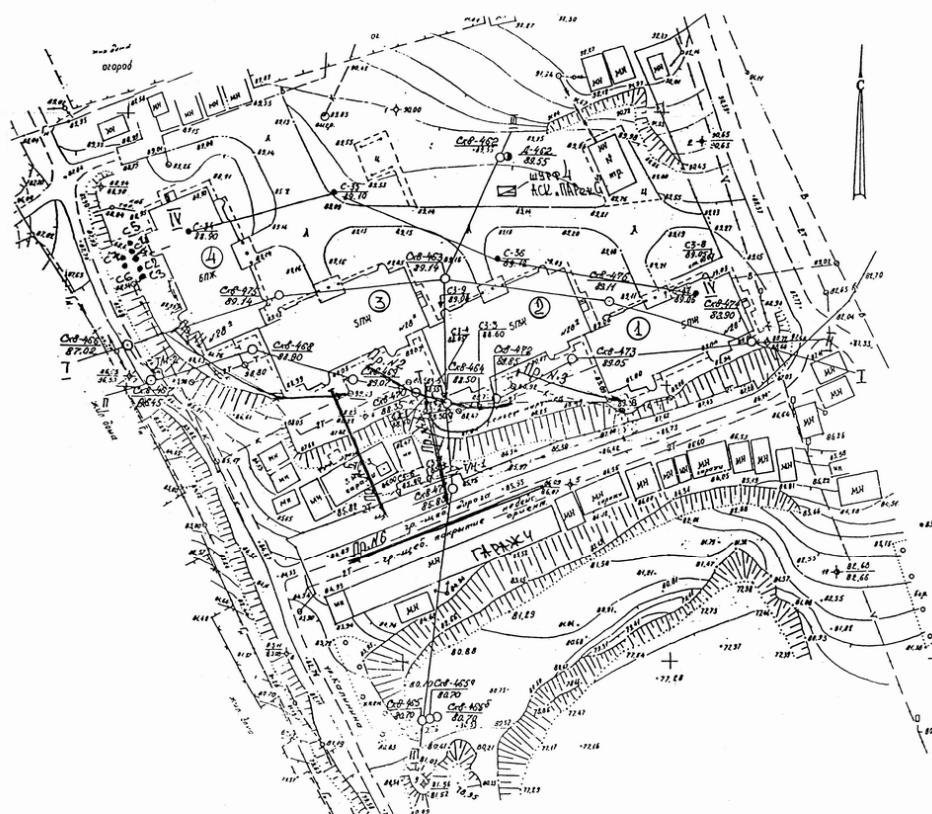
Рис. 1. Выкопировка из генплана с обозначением всех геологических выработок, выполненных ТИСИЗ на площадке аварийного здания в 1984–2001 гг.

Участок находится на склоне водораздела рек Сок и Сургут, обращенном в сторону р. Сургут. Уклон территории – на юго-запад. Поверхность площадки характеризуется абсолютными отметками 87,04...89,55 м. Рельеф прилегающей территории сложный. Секции 1...4 здания размещены вдоль края склона (рис.1). Перепад отметок с северо-западной стороны (около секции 4) – 1,87 м. С южной стороны (вдоль здания) – выемка, имеющая два уступа: перепад отметок в

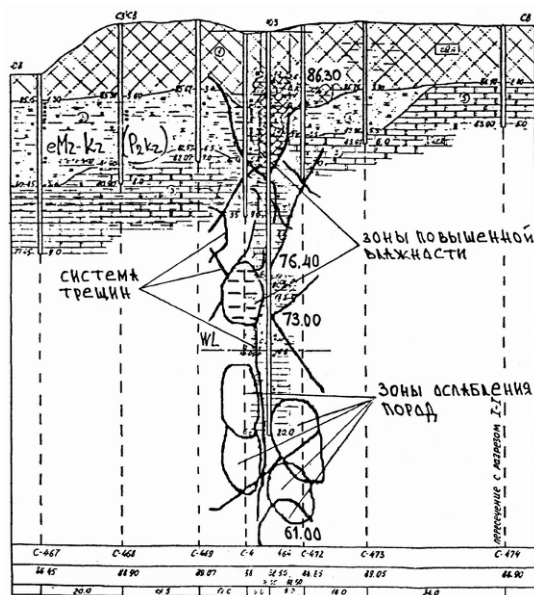
Рис. 2. Схема геологического разреза II, совмещенного с георадиолокационным профилем 2

Вблизи угла аварийной секции 2 здания был расположен канализационный колодец. Со стороны фасада здания вблизи аварийного участка проходит теплотрасса. Коммуникации выполнены без учета повышенной агрессивности местных сернистых вод и карстоопасности региона. При обследовании подвала секции 2 отмечены нарушение непрерывности монолитных армированных поясов, а также следы активной коррозии труб внутренних коммуникаций вблизи аварийной зоны и многократных проливов воды в пределах подвала. Очевидно, что зона ослабления грунтов, выявленная бурением, образовалась в связи с аварийными утечками из водонесущих внутренних и наружных коммуникаций и канализационного колодца. Совмещение георадиолокационного профиля 2 с геологическим разрезом II-II в районе, соответствующем результатам бурения, показало совпадение зон ослабления, водонасыщения и размягчения водовмещающих пород (рис. 2).

Пересекающиеся полости, заполненные доломитовой мукой и рухляковым доломитом, являются своего рода сообщающимися тоннелями и при инфильтрации воды в грунт способствуют ее перемещению в пределах трещиноватого доломита. При этом образуются

новые карстовые полости. Выявленная профилем георадиолокационных исследований зона увлажнения на абс.отм. 83,40 м, вероятно, связана путями фильтрации с зоной увлажнения на аварийном участке – вблизи угла секции 2 (абс. отм. 86,30 м).

Следовательно, с учетом провала, образовавшегося под углом секции 2 и приведшего к аварийной ситуации, площадку нужно рассматривать как зону активных карстовых процессов.

Для предотвращения аварийной ситуации по специальным проектам были выполнены первоочередные работы по вывешиванию на сваи аварийного угла здания, затем – по повышению общей жесткости секций 2 и 3 с помощью поясов и стяжек; произведено тампонирующее цементование пустот и ослабленных зон в основании указанных секций (по результатам георадиолокационных исследований). Конструкции фундаментов были усилены с учетом возможного возникновения карстовых провалов.
