ПРИЧИНЫ ОБРАЗОВАНИЯ ТРЕЩИН В НАРУЖНЫХ КИРПИЧНЫХ СТЕНАХ ГЛАВНОГО КОРПУСА ОАО «РУССКИЕ САМОЦВЕТЫ»

С. К. ЛАПИН – канд. техн. наук, главный специалист НПО «Геореконструкция-Фундаментпроект», член ГЭКК по основаниям, фундаментам и подземным сооружениям при Администрации Санкт-Петербурга.

С. В. ИЛЬЮХИН – руководитель группы НПО «Геореконструкция-Фундаментпроект», г. Санкт-Петербург.

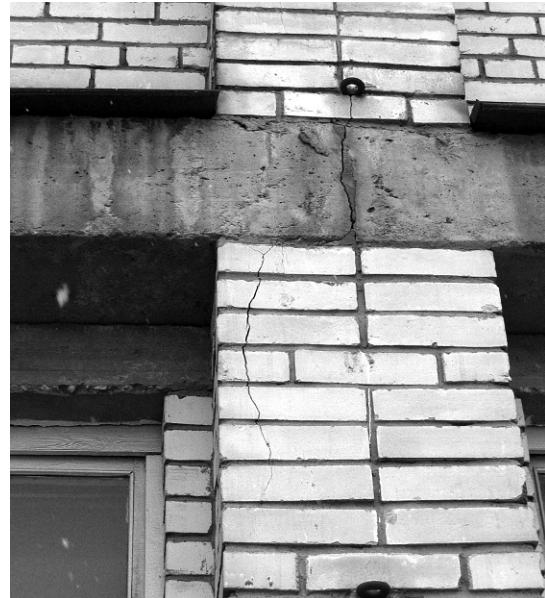
В процессе эксплуатации в уровне 3-го – 5-го этажей (в пределах центрального входа) в пилястрах главного фасада образовались вертикальные трещины с раскрытием до 3 мм (рис. 2). Имеются отдельные вертикальные трещины в зоне опирания простенков с пилястрами на поддерживающие металлические балки (рис. 3).

Пилястры располагаются с шагом 3,0 м. Нагрузки от простенков с пилястрами, расположенных по осям колонн каркаса, передаются на металлические стойки, установленные рядом с колоннами, которые опираются на продольную наружную стену подвала. Промежуточные простенки (между цифровыми осями) расположены по середине металлических балок. Простенки с пилястрами оказываются опретыми на основания различной жесткости: находящиеся на осях – на практически несжимаемые опоры в виде стальных приколонных стоек, промежуточные – на деформируемые под нагрузкой балки.

Рис. 2. Характерная трещина между торцами надоконных перемычек третьего этажа и в примыкающих участках кирпичной кладки промежуточных пилляр

Перераспределение нагрузок между простенками происходит практически в уровне двух этажей. В пределах этих двух этажей в зоне действия горизонтальных растягивающих напряжений и образовались вертикальные трещины в стыках перемычек и в примыкающих участках кирпичной кладки промежуточных пилasters, которые были зафиксированы на главном фасаде в зоне над козырьком главного входа. Горизонтальные растягивающие напряжения в верхней зоне межоконных поясов над перемычками воспринимаются горизонтальной арматурой (которая предусмотрена проектом), и образование трещин здесь не происходит.

алюминиевых конструкций с заполнением проемов стеклопакетами напряжение в кирпичных простенках, расположенных по осям колонн, возрастет на 0,13 МПа (1,3 $\text{кгс}/\text{см}^2$). Отсюда следует, что кирпичная кладка в простенках, расположенных по главному фасаду в пределах 3-го и 4-го этажей над центральным входом, находится в ограниченно работоспособном состоянии. Усиление наиболее нагруженных участков пиластр было выполнено на стадии устройства витражей.

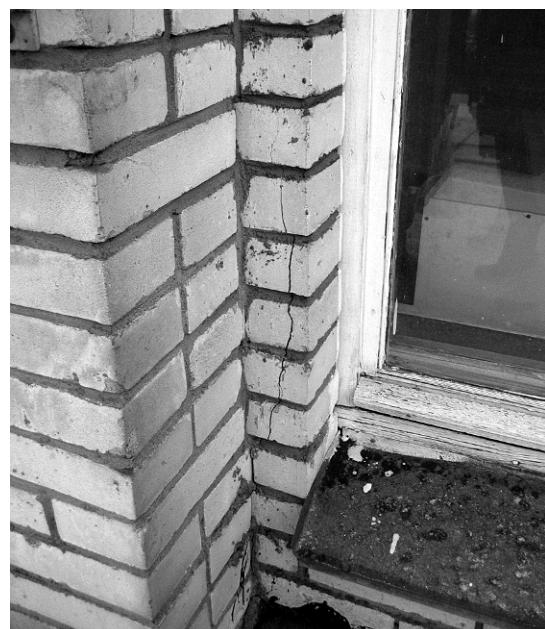
Рис. 3. Участок главного фасада. Трещина в кирпичной кладке простенка в зоне над опорой обвязочной балки на отметке 8,6 м

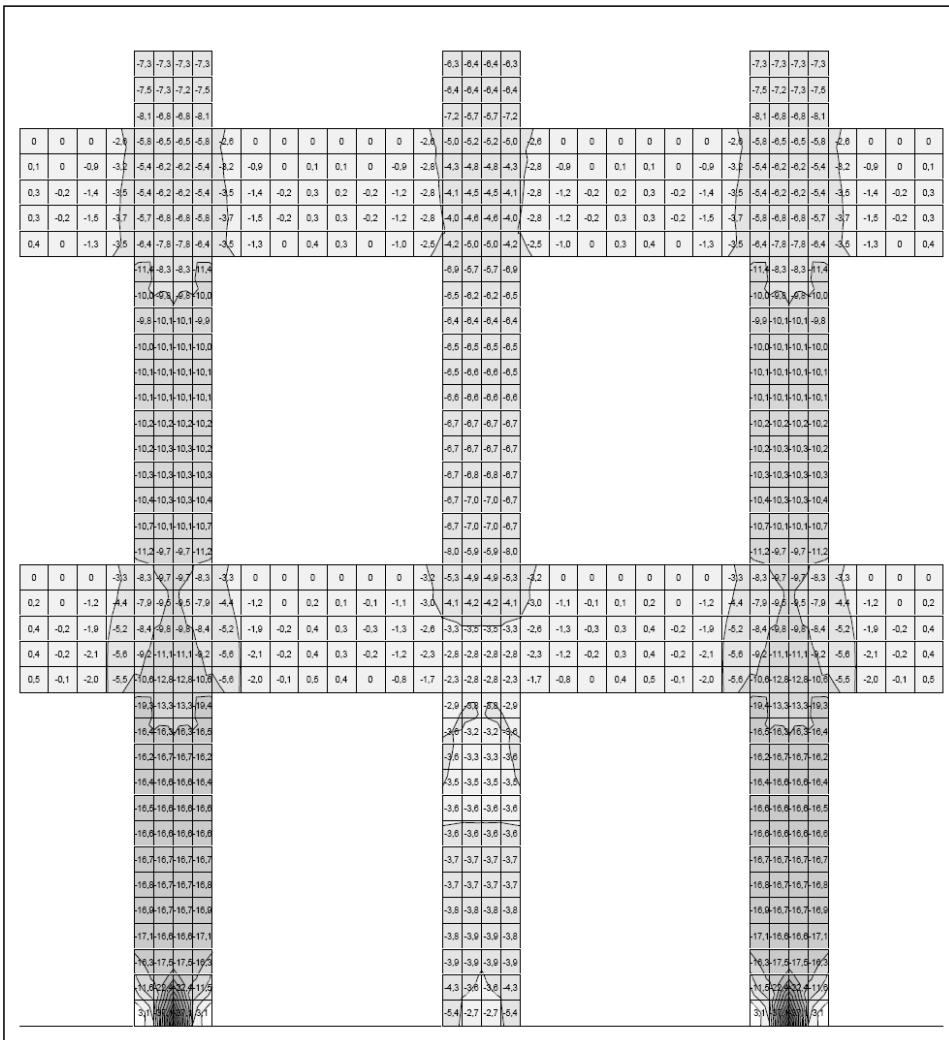
Расчеты показали, что на уровне балок напряжения в простенках, расположенных по осям, составляют $\sigma = 1,7$ МПа, а в промежуточных простенках $\sigma = 0,4$ МПа (рис. 4, 5).

Рис. 4. Вертикальные напряжения ($\text{кгс}/\text{см}^2$) в кирпичной кладке от веса стены

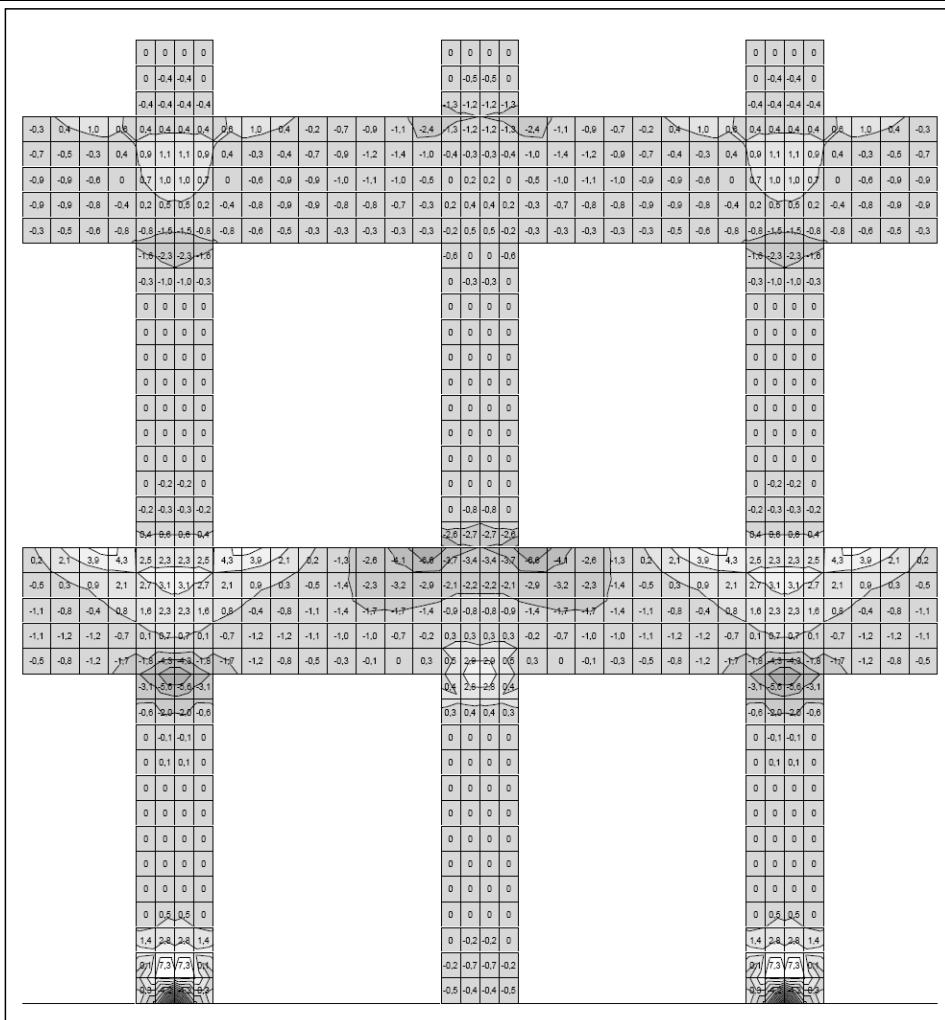
Рис. 5. Горизонтальные напряжения ($\text{кгс}/\text{см}^2$) в кирпичной кладке от веса стены

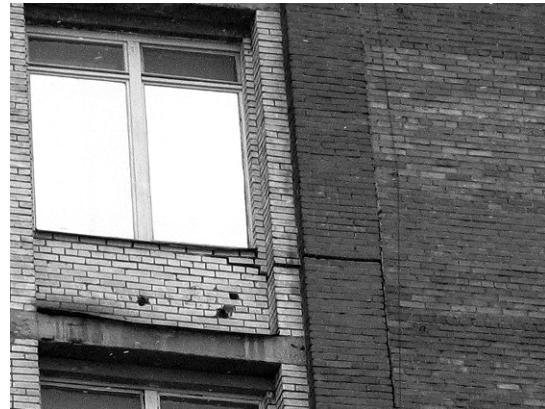
На уровне 7-го и 8-го этажей вблизи деформационных швов кирпичной кладки наружных стен возникли горизонтальные трещины с шириной раскрытия до 60 мм (рис. 6, 7).

Рис. 6. Участок главного фасада между 6-м и 8-м этажами. В кирпичной кладке стены на уровне 7-го этажа с левой стороны от деформационного шва образовалась горизонтальная трещина с раскрытием до 60 мм

Анализом установлена наиболее вероятная причина появления трещин. Средняя часть здания выполнена на естественном основании, а примыкающие к ней крылья – на свайных фундаментах. Основание на глубину свыше 15 м сложено слабыми грунтами с низкими значениями модуля общей деформации. Под всей средней частью здания находится подвал ГО, который имеет значительную пространственную жесткость. Вместе с надземными конструкциями он работает, как жесткий штамп. Распространяющиеся от «штампа» напряжения в виде отрицательного трения передаются на крайние ряды свай примыкающих блоков. Чтобы уменьшить взаимное влияние фундаментов разного типа проектом предусмотрено последовательное возвведение частей здания: вначале – средней, затем – боковых (рис. 8). В соответствии с проектом уровень пола 1-го этажа на момент начала возведения боковых блоков был принят на одной отметке, соответствующей условной отметке ±0,000 м. В настоящее время уровень пола в средней части здания по всем этажам ниже уровня пола в примыкающих блоках ориентировочно на 10...12 см (рис. 9).

В последующие годы возник крен боковых блоков в сторону центральной части здания. Верхние участки наружных стен блоков в зоне деформационных швов уперлись в стены центральной части. Из-за высо-

кой скорости осадок центральной части здания произошел отрыв верхних участков наружных стен центральной части в пределах двух верхних этажей от расположенных ниже частей кирпичной кладки. Устойчивость расположенных над горизонтальными трещинами поврежденных участков кирпичных стен оказалась под большим сомнением.

В соответствии с рекомендациями поврежденные участки были закреплены анкерами с колоннами каркаса и вновь выполнены деформационные швы. Чтобы исключить в дальнейшем заклинивание соседних участков кирпичной кладки, в швах были проложены по два листа из нержавеющей стали.

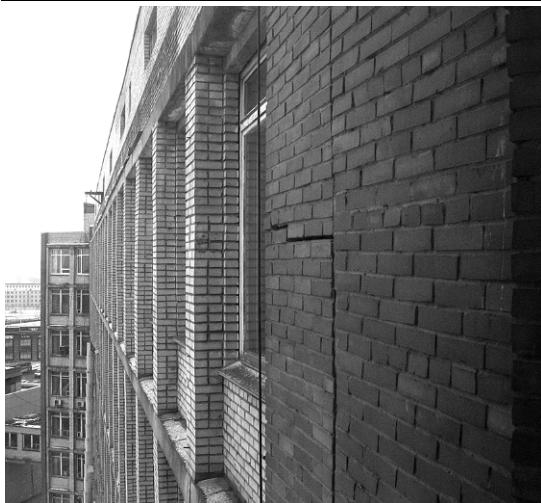
Рис. 7. Участок дворового фасада. Трещина в кирпичной кладке наружной стены на уровне 8-го этажа с раскрытием 25 мм

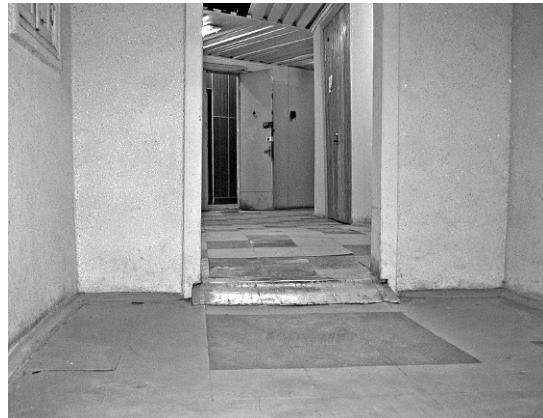
Рис. 9. Третий этаж. В результате различных осадок уровень пола на всех этажах центральной части ниже уровня пола крыльев на 10...12 см
