ВОЗРОЖДЕНИЕ ДВОРЦА

ЛУКИН Валерий Павлович – главный архитектор Государственного Эрмитажа.

УЛИЦКИЙ Владимир Михайлович – д-р техн. наук, профессор, заведующий кафедрой «Основания и фундаменты» ПГУПС, научный руководитель НПФ «Геореконструкция».

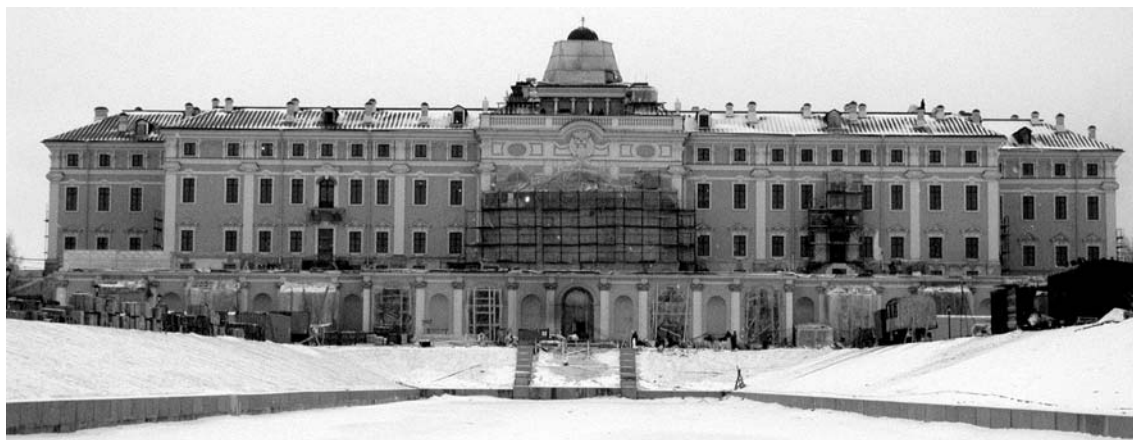
Рис. 1. Общий вид Константиновского дворца. 2003 г.

Тройная – будто бы триумфальная арка, размещенная в центре дворца, виртуозно подчиняла себе окружающее пространство, соединяя российскую землю с морем – Финским заливом. Вид, открывающийся через арку, и по сей день никого не оставляет равнодушным. Где еще можно найти лучшее
