АРХЕОЛОГИЧЕСКИЕ ИССЛЕДОВАНИЯ

АРХЕОЛОГИЧЕСКОЕ ОБСЛЕДОВАНИЕ ФУНДАМЕНТОВ КОМПЛЕКСА КОНСТАНТИНОВСКОГО ДВОРЦА

ГЛЫБИН Виктор Алексеевич — историк, археолог, начальник отдела полевых и археологических изысканий НПФ «Геореконструкция».

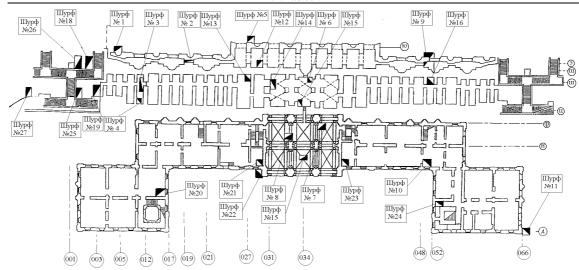
Рис. 1. Схема расположения шурфов

Архитектурно-археологическое и инженерно-геологическое обследование фундаментов террасы и дворца было возобновлено в августе—сентябре 2001 г. совместно со специалистами ОИРПА (отдела истории и реставрации памятников архитектуры) Государственного Эрмитажа и ООО «Арт-Эксперт». Работа по фиксации вскрытых в процессе строительства Дворца конгрессов старых конструкций продолжалась до июня 2002 г. В настоящий момент накоплен значительный объем архитектурно-археологической информации (28 шурфов)[2], позволяющей прояснить ряд принципиальных вопросов архитектурной истории памятника (рис.1).

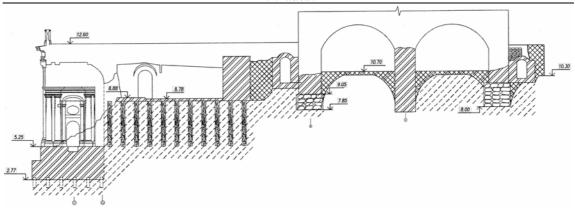
Рис. 2. Схематичный разрез по оси 019

На основании данных по шурфам 1 и 2 установлено, что фундаментом массивных опор западных лоджий служит сплошная кирпичная кладка толщиной 1,30 м (рис.2).

Суммарная ширина этого фундамента в плане составляет не менее 6 м. Именно этот фундамент воспринимает наибольшую часть нагрузок от террасы и подпорной стены, разделяющей лоджии и погреба. С учетом неудовлетворительного состояния этого фундамента были приняты срочные меры по усилению описанных конструкций.

В результате сравнения опорных конструкций западного (см. рис.2) и восточного (см. рис.4) крыла террасы были сделаны следующие выводы:

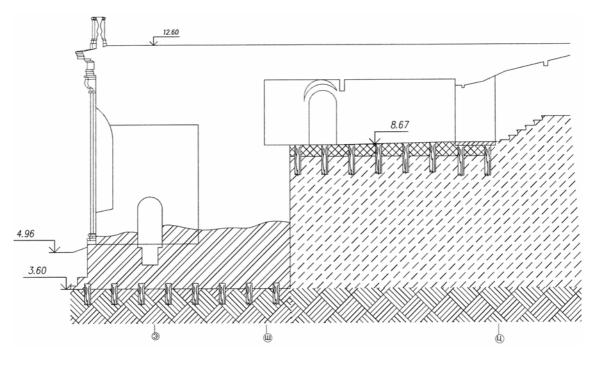
Рис. 4. Схематичный разрез по оси 048

Установлено следующее (рис.4). Наружная продольная стена погребов является фактически подпорной стеной восточных лоджий и сложена по всей глубине шурфа из красного кирпича на известковом растворе. Ниже, очевидно, она объединена с кирпичной кладкой аркады лоджий, что установлено шурфом №9. Поперечная стена секции погреба, ближняя к центральным погребам, оказалась внутренним контрфорсом подпорной стены. Она также заглублена на всю глубину шурфа и перевязана своей кладкой с кладкой подпорной стены, как в шурфе № 3. Контрфорс выдается на 1,0 м внутрь погреба. С торца контрфорса к нему пристроена кладка шириной 0,5 м, служащая одной из опор свода над проходом по оси погребов. Кладка не перевязана с кладкой контрфорса и не заглубляется ниже пола погребов. Другая поперечная стена контрфорсом не является и, хотя ее кладка также перевязана с кладкой

подпорной стены, она не заглублена ниже пола погреба, как и кладка опоры свода осевого прохода. Под ее подошвой обнаружены фрагменты разрушившихся со временем деревянных свай.

Заглубленная кирпичная кладка стен имеет рыхлое состояние и насыщена водой. Деревянные сваи под поперечными стенами погребов – в аварийном состоянии.

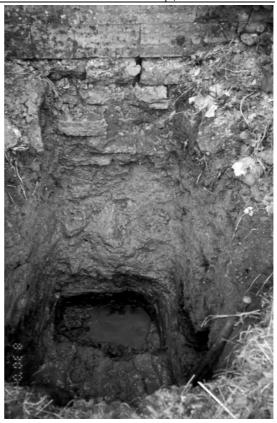
Рис. 5. Фундамент грота (шурф № 5)

Шурф №5 выполнен снаружи гротов под одну из опор аркады на пересечении осей «Ю» и 028. Уровень пола гротов имеет абсолютную отметку 5,25 м БС. Шурф откопан на всю глубину подземных конструкций гротов (рис.5).

Цоколь с внешней стороны пилястры опоры аркады выполнен из 5 рядов пиленого доломитового камня высотой 180 мм (нижний ряд), 130 и 300 мм (верхний ряд). Нижний ряд плит цоколя погружен в грунт. Уровень дневной поверхности на месте шурфа составляет 4,85 м БС.

Под кирпичной кладкой гротов шурфом вскрыт фундамент из рваных известняковых плит на известково-песчаном растворе с добавлением кирпичной крошки. Толщина плит — 120—150 мм. Край фундамента выступает относительно цоколя на 0,6 м. Два нижних ряда

фундаментной кладки опалублены доской. Обрез фундамента расположен на глубине 0,57 м от нулевой отметки (4,68 м БС). Подошва фундамента залегает на глубине 2,48 м от нулевой отметки, что соответствует 2,77 м БС. Высота тела фундамента составляет примерно 1,90 м. Деревянных свай или лежней под подошвой фундамента нет.

Цоколь гротов местами имеет неудовлетворительное состояние. Фундаментная кладка в пределах верхнего метра сильно размыта, раствор выкрошен, камень трещиноватый. Общее состояние фундамента следует признать неудовлетворительным.

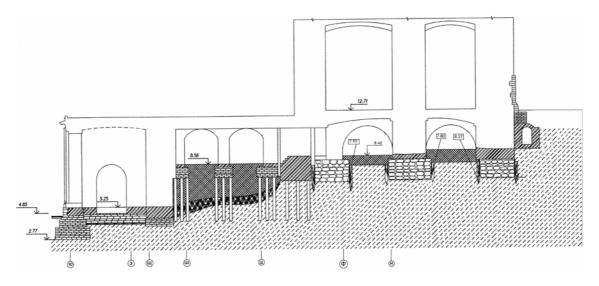
Рис. 7. Схематический разрез по оси 034

Покрытие и своды террасы. Для исследования конструкции и состояния террасы на ее поверхности были выполнены две траншеи. Траншеи № 1 и 2 устроены по всей ширине террас напротив наружных лестниц по дворовому фасаду дворца, ведущих в интерьеры 1-го этажа. Абсолютная отметка существовавшего на момент обследования покрытия террасы рядом с лестницей дворца составляла примерно 12,7 м БС.

При прокладке траншей были обнаружены следующие конструкции: с поверхности –

асфальт толщиной 4–5 см, уложенный по песчаной подсыпке толщиной 3–5 см; ниже — слой бетона на кирпичном бое толщиной 15–20 см по слою из мелкого строительного мусора (кирпичный бой, известь, обломки известняка мощностью 10–15 см). Общая толщина покрытия террасы, сформированной в течение второй половины XX в., составила 40–45 см.

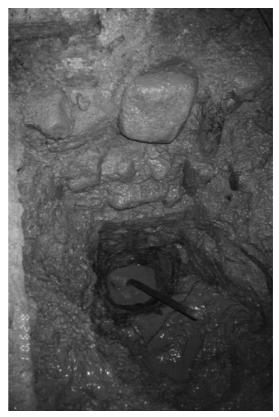
Рис. 8. Фундамент массивного столба в центральном подвале (шурф \mathfrak{N}_{2} 7)

Шурф №7 был откопан под столб аркады дворца на пересечении осей «Ф» и 036. Уровень пола погреба под аркадой имеет абсолютную отметку 9,42 м БС.

Установлено, что массивный столб аркады, сложенный из красного кирпича на известково-песчаном растворе, опирается на базу из окатанных гранитных валунов со средними размерами 200х300х300 мм, на сложном известково-песчаном растворе белого цвета (рис.8). Фундамент сложен из 9 рядов валунов. Поперечное сечение фунда-

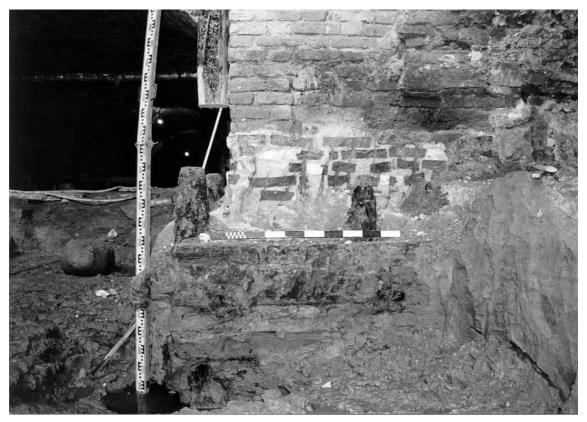
Рис. 9. Сохранившаяся опалубка фундамента массивной колонны в центральном подвале

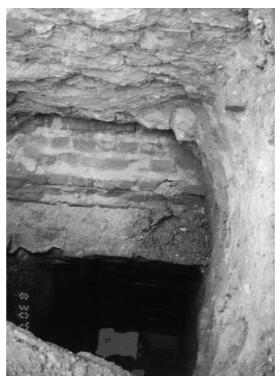
Рис. 10. Верх свода конструкции коллектора (шурф № 11)

Шурфом была вскрыта конструкция подземного ливневого коллектора, идущего вдоль стены дворца, сложенного из красного кирпича (рис.10). Толщина пола коллектора — 30 см, ширина стенок — 60 см. Коллектор перекрыт арочным сводом толщиной в 1 кирпич. Верх свода расположен на 11,13 м БС, а поверхность пола — на отметке 9,45 м БС. Кладка коллектора обрывается на отметке 9,15 м БС; заложена непосредственно на материковой супеси. 4

Поверх коллектора, от стены до центра свода, выполнена кладка из рваных известня-ковых плит на известково-песчаном растворе. Высота кладки – 950 мм, верх ее – на глубине около 0,27 м от дневной поверхности. По этой

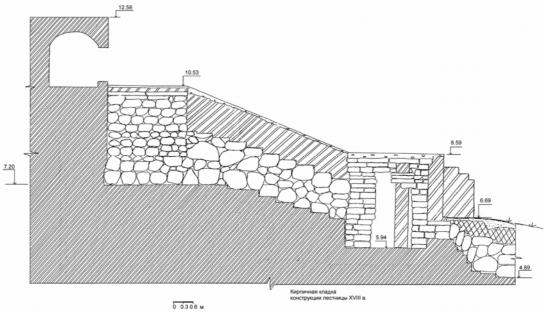
Рис. 12. Схематический разрез центрального марша (ось 001) западной лестницы

Установлено, что известняковые плиты ступеней верхнего марша опираются на кирпичную стенку верхнего марша, которая, в свою очередь, опирается на такой же ширины фундамент из булыжника и валунов. Высота фундамента – примерно 0,7 м. На стыке с площадкой верх кирпичной стенки верхнего марша имеет отметку 10,31 м БС, а низ ее, или обрез фундамента, - 9,01 м БС. Под ступенями марша до отметки низа стенки пустота, ниже наслаиваются грунты и конструкции: подсыпка из кирпичной крошки по слою насыпной супеси с кирпичным боем, затем - слой супеси переотложенной, еще ниже – слой битого кирпича. С отметки 7,21 м БС начинается кирпичная кладка старой лестницы XVIII в. Высота этой кладки не менее 4,0 м, что установлено при помощи разведочного станочного бурения (рис.12). Фундамент стенки верхнего марша располагается в толще насыпной супеси, перевязка его с фундаментом центрального марша отсутствует.

Кирпичная стенка центрального марша, имеющая те же размеры, что и стенка верхнего марша, опирается на фундамент из булыжника и валунов, некоторые – больших размеров, на известковом растворе. Подошвой фундамент опирается на кирпичную кладку старой конструкции (рис.13).

Состояние фундаментов, вскрытых шурфом, признано неудовлетворительным, а фундамента верхнего марша – местами аварийным (разрушение кладки, потеря бута, полное вымывание раствора).
