КОНЦЕПЦИЯ УСИЛЕНИЯ ОСНОВАНИЯ И ФУНДАМЕНТОВ КОНСТАНТИНОВСКОГО ДВОРЦА

УЛИЦКИЙ Владимир Михайлович – д-р техн. наук, профессор, заведующий кафедрой «Основания и фундаменты» ПГУПС, научный руководитель НПФ «Геореконструкция».

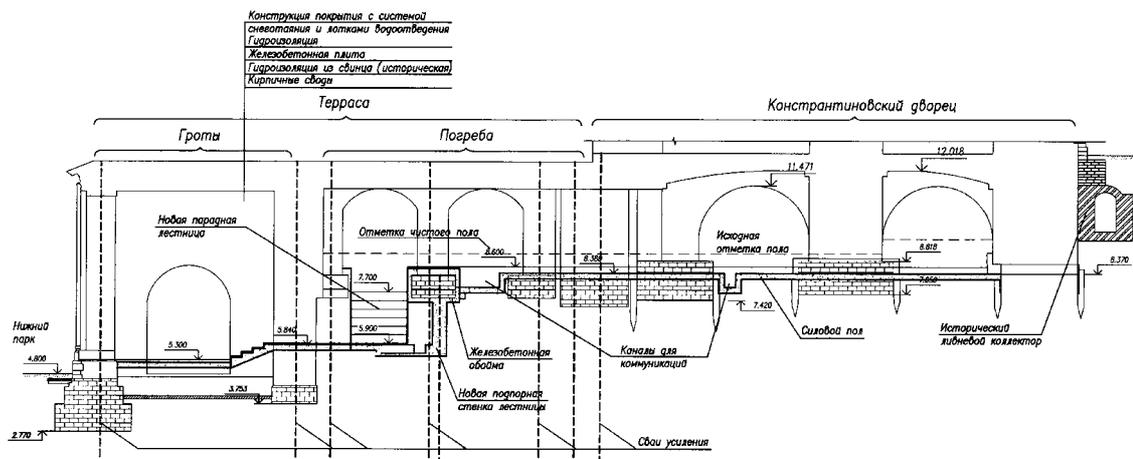
Рис. 1. Организация парадного вестибюля (разрез по оси симметрии дворца)

Второй вариант (компромиссный) организации входа в Константиновский дворец со стороны Нижнего парка (см. рис. 1) предусматривает сохранение исторических отметок

Высота существующих помещений в зоне гrotов достигает 6,0 м, в зоне погребов – 2,85 м, в подвале под дворцом (под тройной аркой) – 2,2...2,5 м. Рассматриваемый вариант углубления помещений (см. рис. 1) предполагает увеличение их высоты в зоне погребов на 2,5 м вблизи основной подпорной стены и на 70 см – вблизи фундаментов дворца (высота в этой части помещений составит 3,55 м).

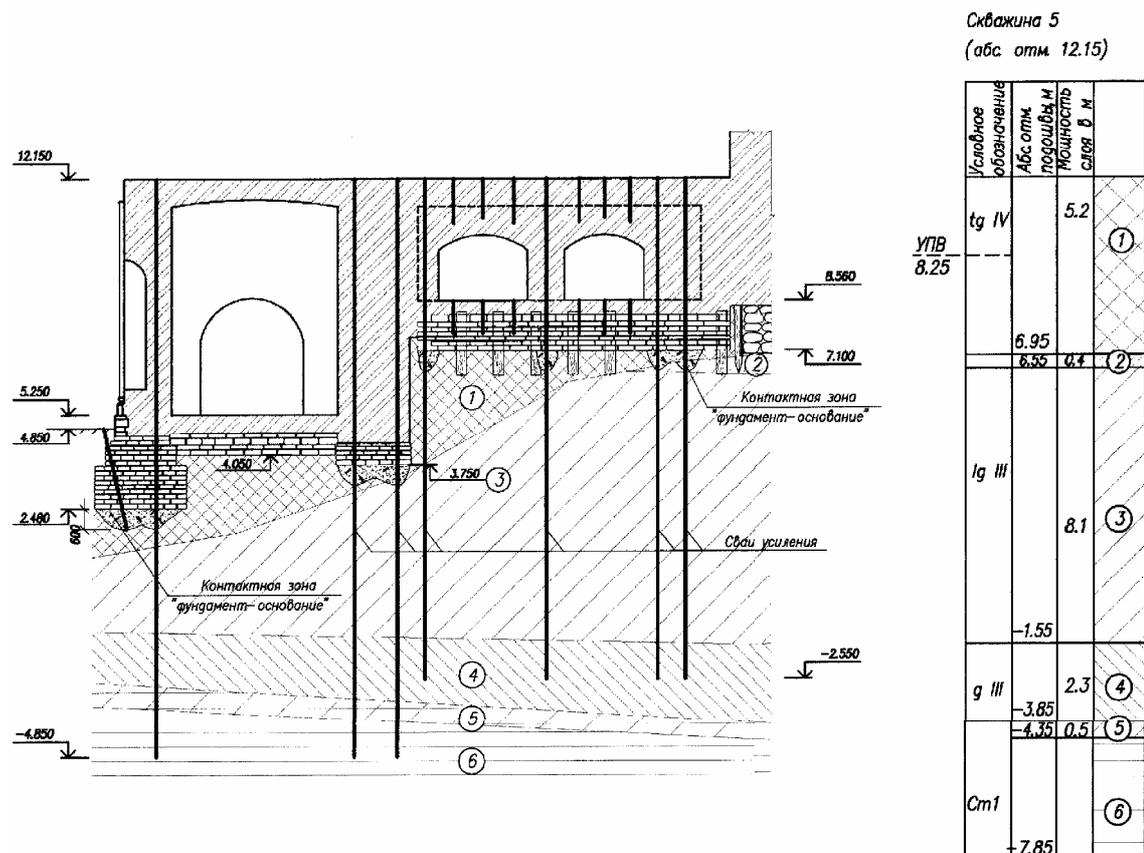
Рис.2. Усиление конструкций подпорного сооружения: 1...6 – слои грунта, соответствующие приведенным в таблице в статье Н. Н. Болотниковой и Л. К. Тихомировой

При обследовании было установлено, что основная подпорная стена, разделяющая гrotы и погреба, имеет подошву на абс. отметке +3,75 м БС (рис. 2), а абс. отметка заложения подошвы фундаментов столбов дворца составляет +7,10...+7,4 м БС. Глубина заложения фундаментов поперечных стен погребов +8,50...+8,88 м БС.

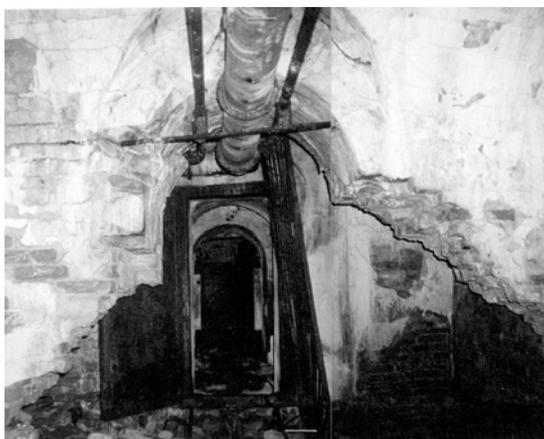
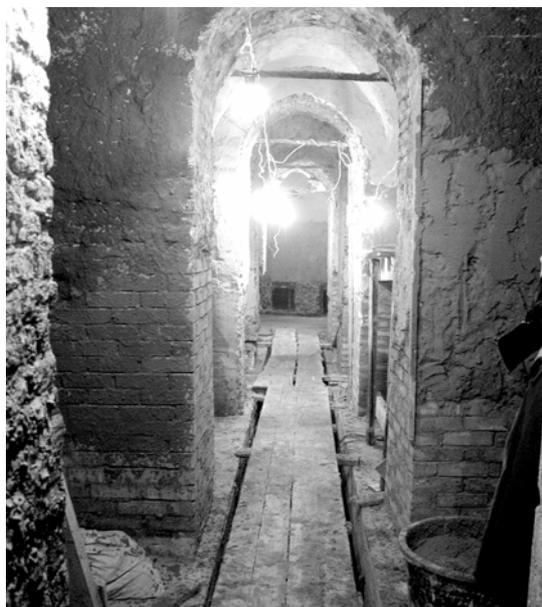
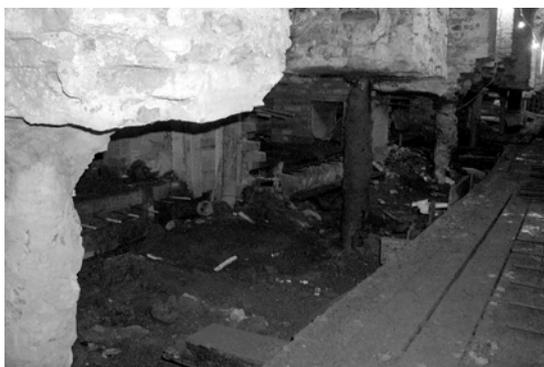
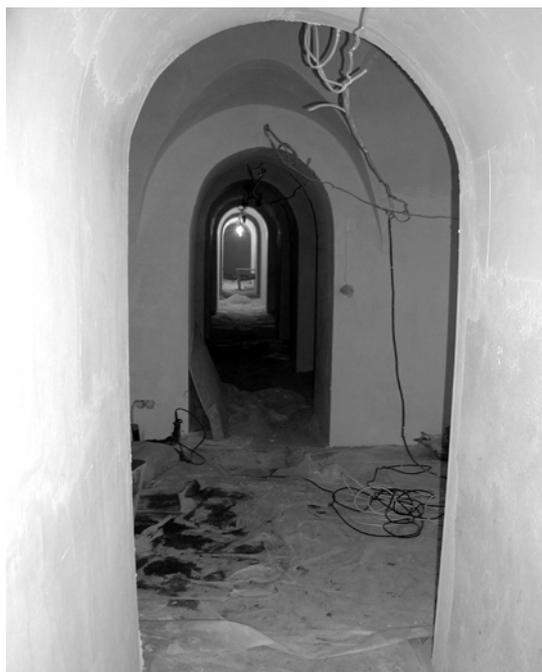
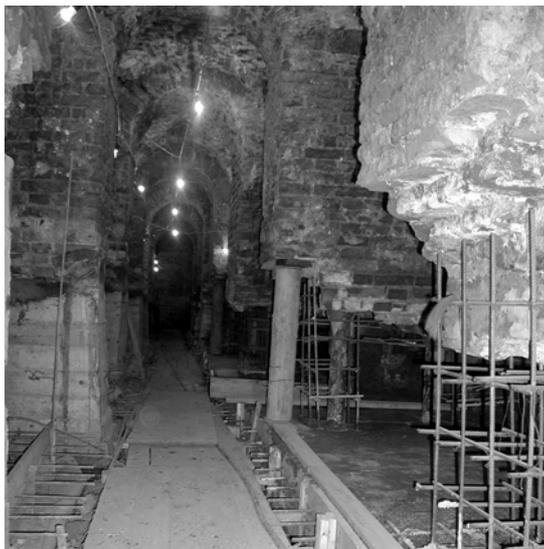
Рис. 3. Реконструкция погребов: а - вид анфилады погребов до начала работы; б - погреба после усиления буринъекционными сваями с трубчатым армированием; вид после углубления погребов; в - подведение железобетонных ростверков под подошву кирпичной кладки; устройство дренажа вдоль анфилады погребов; з - облицовка ростверков кирпичом; д - устройство полов над ростверками (пространство ростверков используется для размещения коммуникаций)

Благодаря усилению подпорных сооружений армирующими элементами – сваями удалось решить вопросы насыщения погребов коммуникациями без угрозы сохранности памятника. На фотохронике, представленной на рис. 3, можно проследить последовательность преобразования анфилады погребов. Для размещения многочисленных сетей потребовалось выполнить понижение уровня грунта до 1,5 м ниже подошвы кирпичной кладки поперечных стен погребов. Стены «зависли» на тонких буроинъекционных сваях. Армирование свай сплошной металлической трубой исключило возможность их повреждения при углубительных работах. Лучшим свидетельством высокого качества свайных работ стало то обстоятельство, что ни один фрагмент усиленной сваями кирпичной кладки не получил сколько-нибудь заметных смещений. Выполненные работы по усилению фундаментов беспрецедентны в отечественной практике.

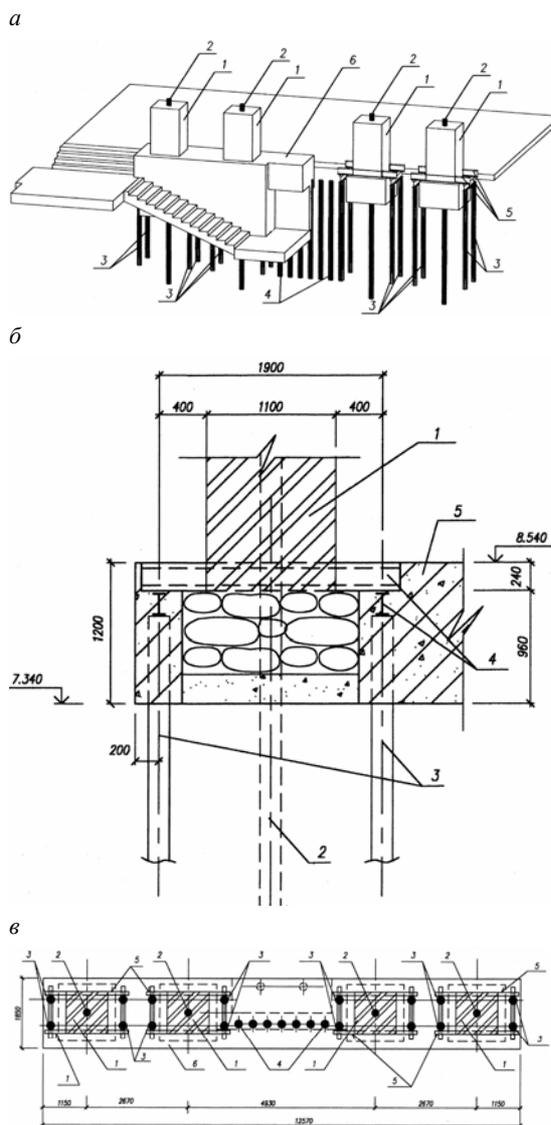
Рис. 4. Центральная лестница парадного вестибюля под террасой: а - общий вид; б - деталь усиления столба (разрез); в - план усиления столбов для организации парадного входа; 1 – существующие столбы центрального погреба; 2 – сваи усиления, выполненные с поверхности террасы; 3 – сваи усиления столбов, выполненные из погребов; 4 – подпорная стенка из свай; 5 – металлическая опорная рама, введенная в кладку столба для передачи нагрузки от него на сваи усиления

Вывешивание конструкций гrotов на сваи позволило организовать вход со стороны Нижнего парка с заглублением в зоне центральной лестницы более чем на 4 м. Для этого кирпичные столбы центральных погребов с помощью металлической рамы были вывешены на специально устроенных буроинъекционных сваях с трубчатым армированием, между столбами была устроена подпорная стенка из свай (рис. 4). О последовательности работ свидетельствуют кадры фотографии, представленные на рис. 5.

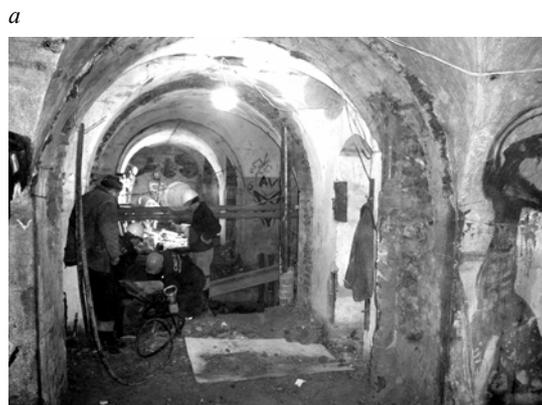
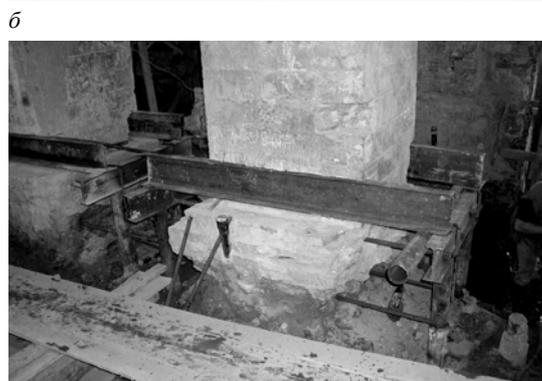
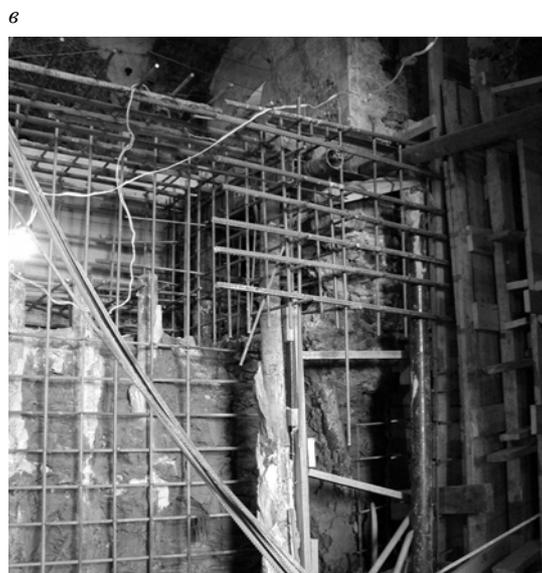
Рис. 5 (начало). Устройство центральной лестницы парадного вестибюля: а - исходное состояние; б - усиление столбов металлической рамой; передающей нагрузку на сваи усиления; в - устройство подпорной стенки из свай и армирование

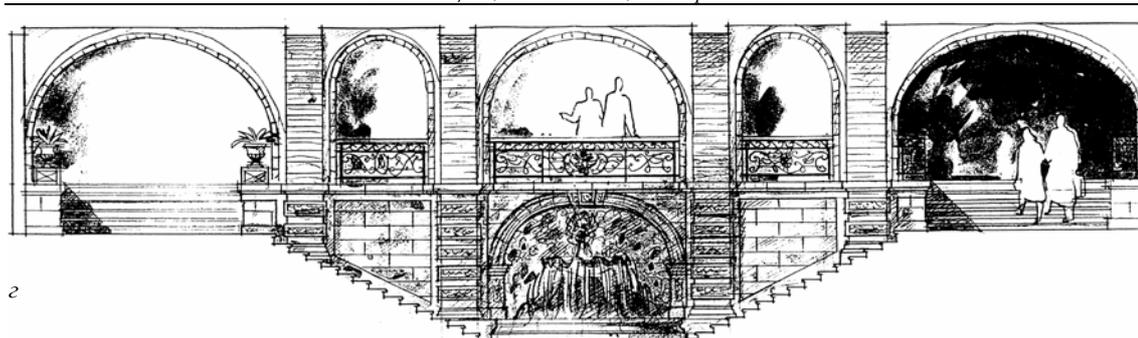
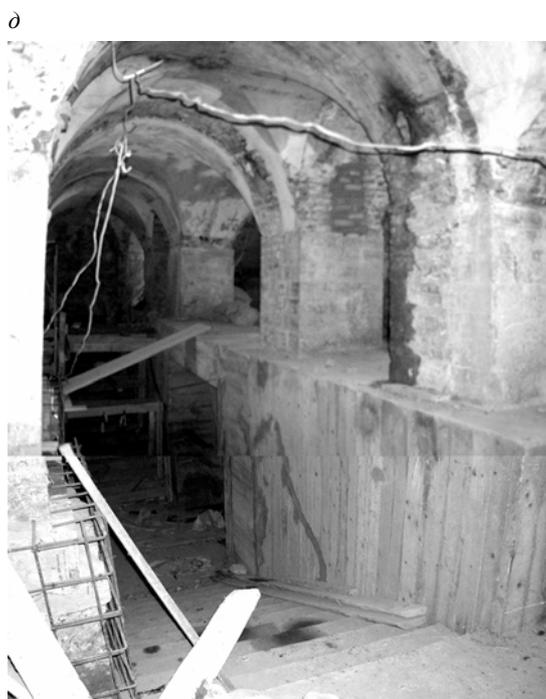
Рис. 5 (окончание). Устройство центральной лестницы парадного вестибюля: z - эскиз декора центральной лестницы (ООО «Арт-Эксперт»); d - вид парадной лестницы до отделки.

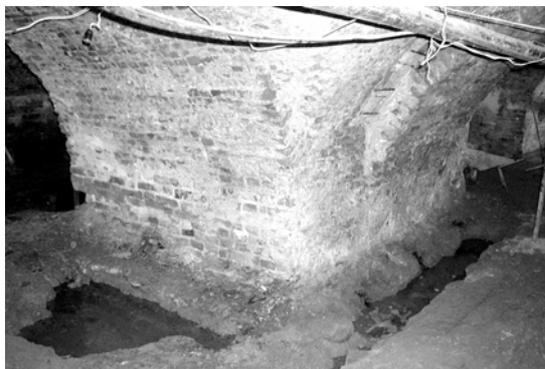
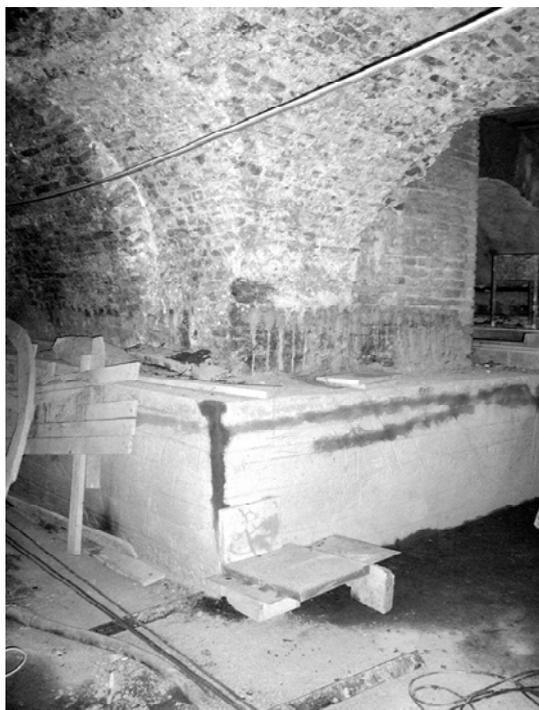
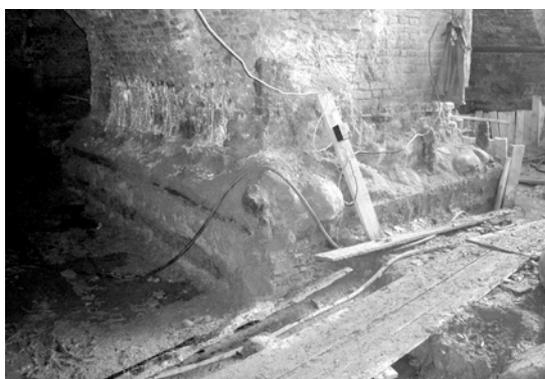
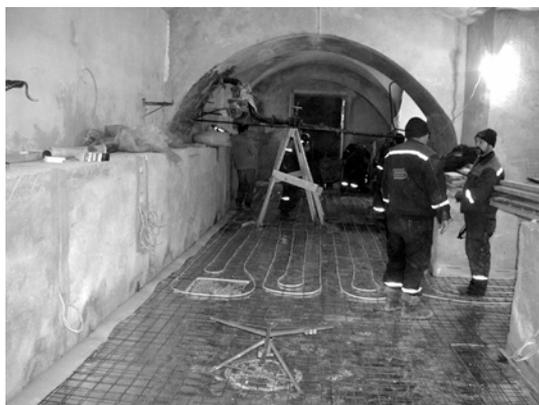
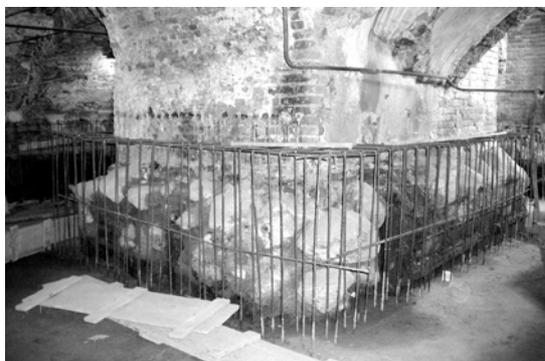
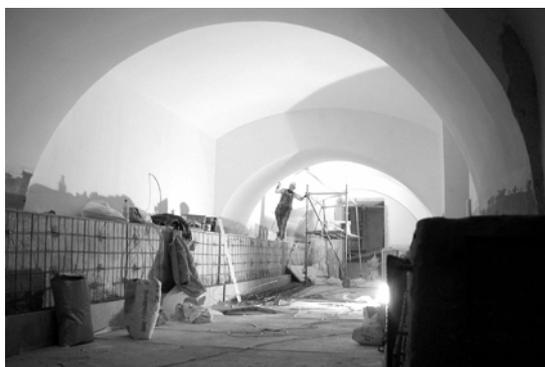
Рис. 6. Реконструкция подвалов дворца под тройной аркой: *a* - исходное состояние; *б* - откопка бутовой кладки после инъекционного закрепления (видны следы деревянной опалубки – «ряжа», в которую укладывались валуны при строительстве дворца); *в* - армирование обоймы силовой плиты пола и устройство противокapиллярной отсечки; *г* - обетонирование бутовой кладки; *д* - устройство теплых полов; *е* - отделочные работы

В центральном подвале под тройной аркой дворца было выполнено инъекционное закрепление бутовой кладки фундаментов столбов, устроена противокапиллярная гидроизоляция. После этого столбы откапывались примерно на 1 м, в них вводилась железобе-

тонная плита силового пола, а затем бутовая кладка бралась в железобетонную обойму (рис. 6).
