ЭФФЕКТИВНАЯ ГИДРОИЗОЛЯЦИЯ КОНСТРУКЦИЙ КОНСТАНТИНОВСКОГО ДВОРЦА В СТРЕЛЬНЕ

БОГОВ Сергей Геннадиевич – начальник производственного отдела НПФ «Геореконструкция».

ГЛЫБИН Леонид Алексеевич – ведущий специалист НПФ «Геореконструкция».

ЛАШКОВА Елена Борисовна – генеральный директор ООО «Геоизол».

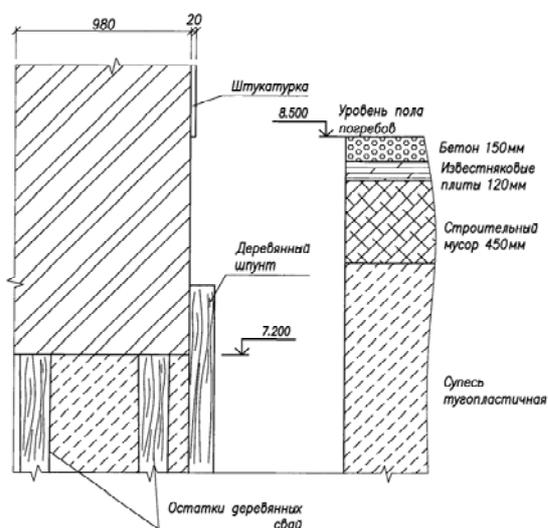
на 3 м, а внутренних стен – на 1,5 м (рис. 1). Толщина стен дворца, включая террасу, изменялась от 0,9 до 4 м.

Рис. 1. Шурф, вскрытый при обследовании 2001 г. под одну из внутренних стен дворца

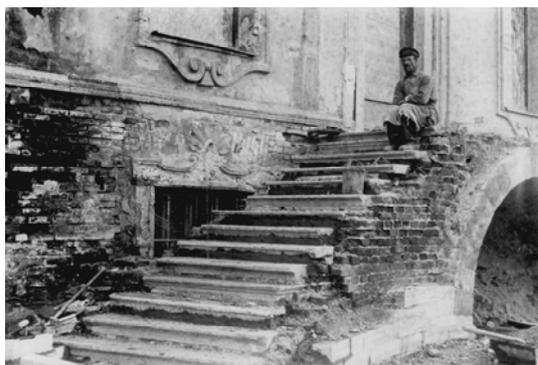
Со строительной точки зрения для последующего восстановления конструкций здания, кроме обследования состояния конструкций, важно сопоставление архивных документов с текущим состоянием реконструируемого здания. На фото, снятых в различные годы XX в. (рис. 2, 3), видны разрушения и отдельные дефекты строительных конструкций.

Рис. 2. Фрагмент северного фасада дворца. Первая половина XX в.

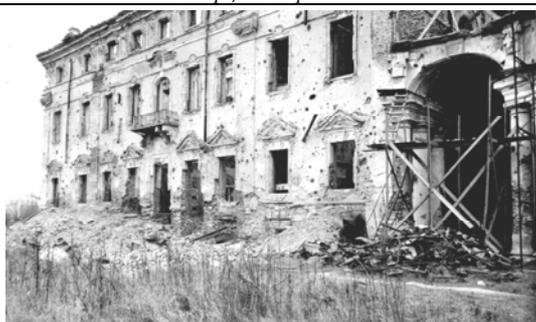
Рис. 3. Вид на северный фасад дворца с террасы. Фотография после войны 1941-1945 гг.

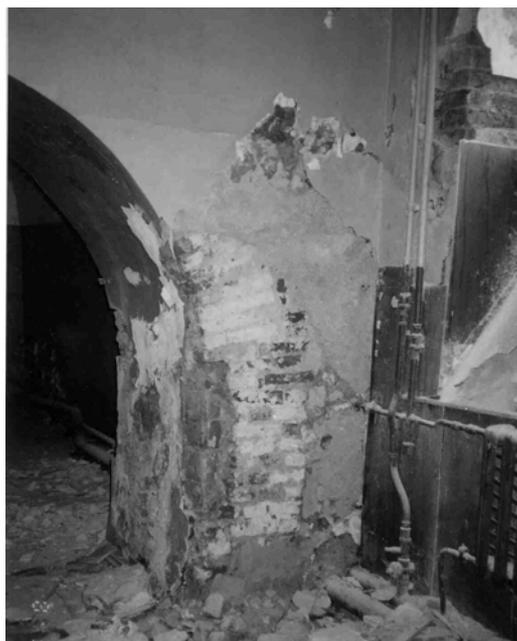
Исторически вокруг Константиновского дворца ниже цоколя была проложена система ливневой канализации и дренажа, водоотведение из которой осуществлялось по специальным каналам, заложенным в крайних лоджиях и по центру грота террасы. На 2000 г. эти каналы практически не функционировали.

Рис. 4. Фрагмент наружной стены цокольного этажа дворца. Состояние на 2000 г.

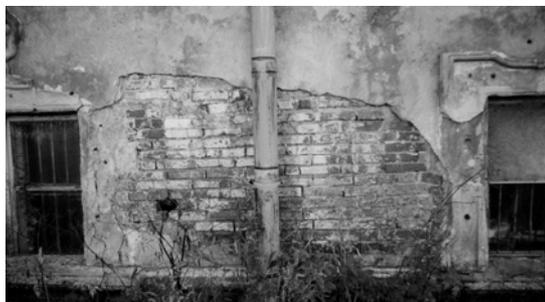
Рис. 5. Фрагмент фасада дворца со следами нарушения фасадной штукатурки, намокания кладки стен. Состояние на 2000 г.

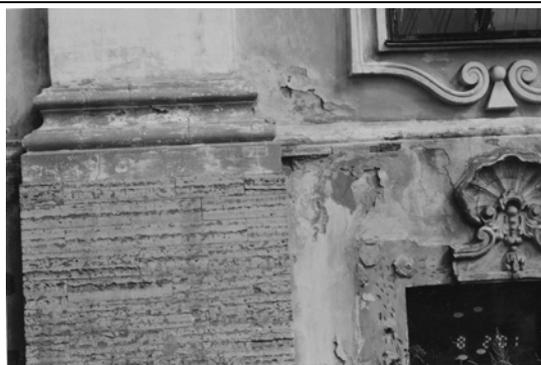
Рис. 6. Фрагмент фасада дворца. Капиллярный подсос влаги по наружной стене. Состояние на 2000 г.

В первую очередь выполнялись работы по гидроизоляции стен дворца. В комплекс работ входили: отбивка старого цементно-песчаного штукатурного покрытия; вычинка швов кирпичной кладки стен на глубину 10-20 мм для удаления разрушенного кладочного раствора; их заделка соответствующим строительным раствором. Для исключения капиллярного подсоса нами было предусмотрено устройство противокapиллярной отсечки (ПКО). Отсечка выполнялась путем инъектирования в постелистые швы кирпичной кладки стен гидрофобизирующего раствора (рис. 11).

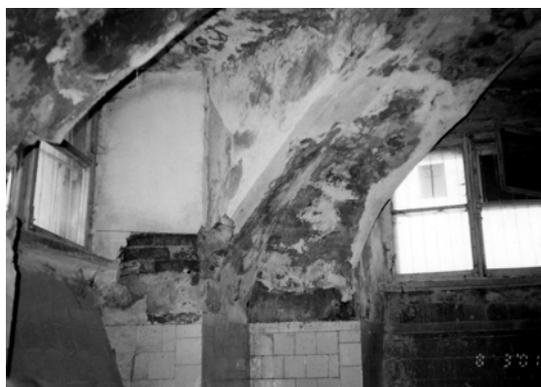
Рис. 7. Фрагмент сводов цокольного этажа дворца. Капиллярный подсос влаги. Состояние на 2000 г.

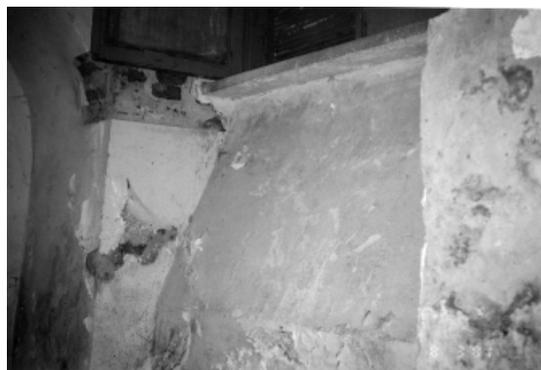
Рис. 8. Фрагмент наружных стен цокольного этажа дворца. Капиллярный подсос влаги. Состояние на 2000 г.

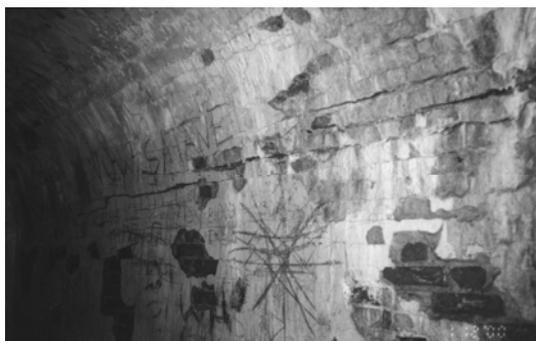
Строителям, занимающимся защитой конструкций от негативного воздействия влаги, хорошо известно, что избыточная влажность со временем приводит к деструкции кирпичной кладки и бетона, а при высыхании – к образованию высолов на внутрен-

них поверхностях стен (рис. 9, 10). Кроме этого, продолжительная повышенная влажность строительных конструкций способствует накоплению и развитию в строительных материалах здания грибков, бактерий, водорослей и др., которые должны быть удалены еще до отделочных работ. В противном случае, высыхая, они могут проявляться на отделочном покрытии стен и позднее попадать в воздух внутренних помещений.

Рис. 9. Фрагмент стен и сводов погребов террасы: расслоение кирпичной кладки, высолы, отслоение штукатурного покрытия. Состояние на 2000 г.

В связи с тем, что стены дворца и террасы продолжительное время находились в переувлажненном состоянии (влажность кирпичной кладки была близка к максимально возможным значениям) по мере высыхания из кладочного раствора и кирпичей могут выходить соли, нарушая отделочное покрытие. Поэтому нами была предусмотрена санация стен путем обработки их поверхности специальными растворами, превращающими соли, расположенные в поверхностных слоях кладки, в нерастворимые соединения. Затем на стены наносилась поризованная штукатурка со специальными добавками, служащая для накопления кристаллов солей.

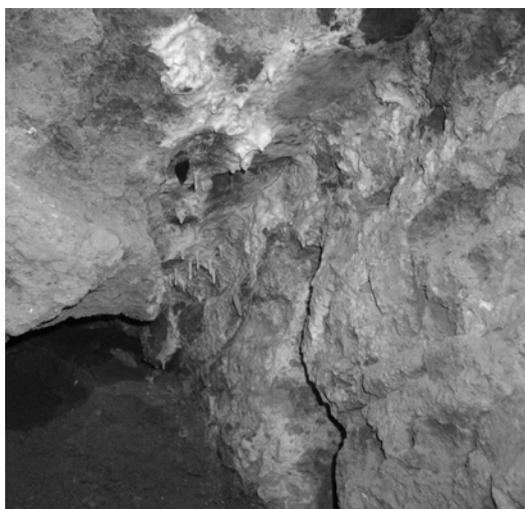
Рис. 10. Высолы на кирпичной кладке стен террасы. Состояние на 2002 г.

Для защиты стен дворца от высолов применялась двухслойная санитарная штукатурка.

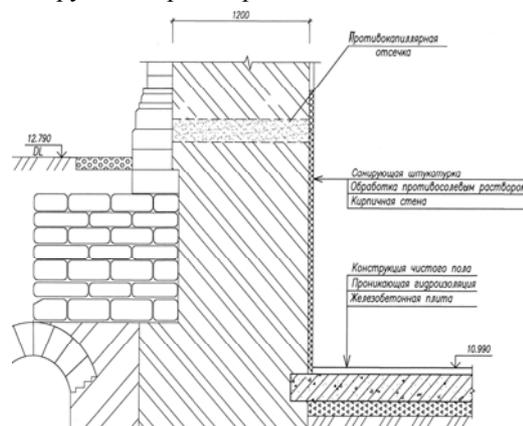
Рис. 11. Устройство гидроизоляции и санации наружных стен цокольного этажа дворца

Работы по ПКО выполнялись в такой последовательности:

разметка и бурение шпуров в кирпичной кладке стен на проектную глубину;

инъектирование в шпуров известково-цементного раствора для заполнения имеющихся в зоне бурения внутренних скрытых полостей, трещин, раковин с целью миними-

зации расхода гидрофобизирующего материала и более равномерного распределения его в теле стен вокруг шпура. По окончании работ по инъекции цементно-известкового раствора шпуров разбуривались повторно до проектной длины;

нагнетание в шпуров гидрофобизирующего раствора до тех пор, пока материал стены вокруг шпуров не насыщался полностью;

для стен с чрезмерной влажностью была предусмотрена сушка с помощью электрических тэнов, установленных в пробуренные шпуров;

тампонирование шпуров цементно-известковым раствором с добавкой гидрофобизирующего раствора.
