## ГЕОТЕХНИЧЕСКИЕ ПРОБЛЕМЫ РЕКОНСТРУКЦИИ ИСТОРИЧЕСКИХ ГОРОДОВ (НА ПРИМЕРЕ САНКТ-ПЕТЕРБУРГА)

**В. М. УЛИЦКИЙ** – д-р техн. наук, профессор, заведующий кафедрой «Основания и фундаменты» ПГУПС, научный руководитель НПО «Геореконструкция-Фундаментпроект».

Рассматриваются основные геотехнические проблемы, связанные с реконструкцией исторических городов. Внимание уделяется особенностям фундаментов исторических зданий, методике их обследования, факторам, оказывающим негативное влияние на застройку. Сформулирована концепция геотехнического сопровождения реконструкции исторических городов.

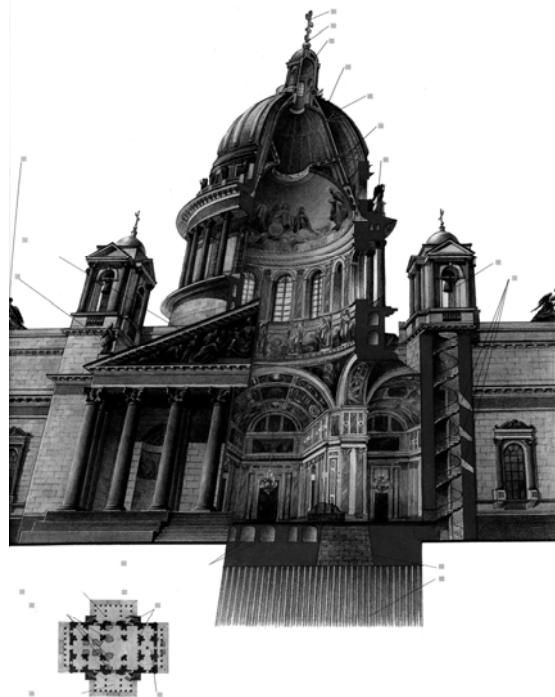
Рис.1. Исаакиевский собор

Одной из наиболее ярких иллюстраций геотехнической практики XIX в. является крупнейший храм Петербурга – Исаакиевский собор, который можно считать самым тяжелым зданием города (рис. 1) и крупнейшей в мире православной культовой постройкой.

Он был возведен на месте храма, заложенного в 1768 г. по проекту архитектора А. Ринальди. Создатель нового собора О. Монферран сохранил фундаменты алтарной части и подкупольных столбов прежнего строения, которые покоились на 13000 свай длиной 10,5 м под столбами и 8,4 м – под стенами. Для устройства новых фундаментов был откопан котлован глубиной 5 м и с его дна выполнена забивка 24000 деревянных свай сечением 26 см и длиной 8,4 м под столбы и 6,3 м – под стены [1].

текущие суглинки. К настоящему времени осадка здания, по различным оценкам, достигает 0,8...1,0 м, при этом наибольшие значения характерны для самой тяжелой – купольной части храма. Несомненно, Исаакиевский собор заслуживает постоянного и самого серьезного внимания специалистов-геотехников, необходимо комплексное обследование его фундаментов и надземных конструкций, которое не проводилось уже 50 лет.

С учетом мощного (до 8 м) ростверка и относительно коротких свай, по современным понятиям, такое строение фактически покоится на плитно-свайном фундаменте. Неравномерная нагрузка по пятну застройки вызывает локальные перенапряжения в кладке. Современные диагностические методы и способы численного моделирования столь сложной системы позволяют выявить наиболее опасные участки для их последующего усиления.

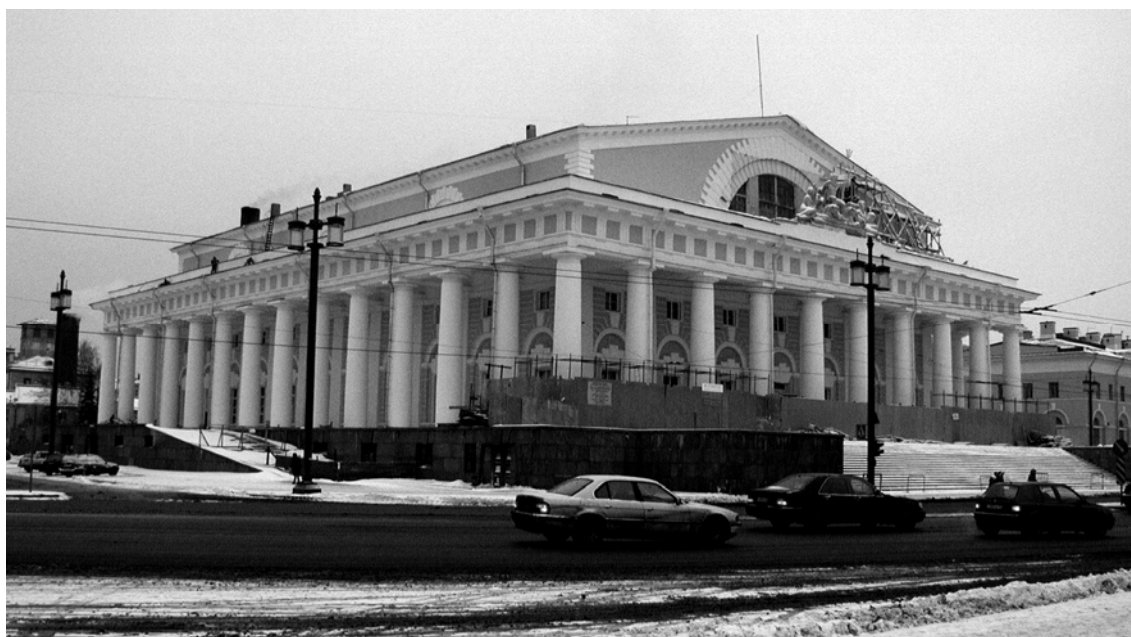
Рис. 2. Здание бывшей Биржи на Стрелке Васильевского острова

Другим любопытным примером является здание Биржи на Стрелке Васильевского острова – еще один символ нашего города (рис. 2, 3, 4). Здание возводилось в 1805–1810 гг. по проекту Тома де Томона на природном мысу на

Обследование показало, что лежни хвойных пород и фундаментная кладка здания находятся в удовлетворительном состоянии. Тем удивительнее (на первый взгляд) то обстоятельство, что сразу после предъюбилейного косметического ремонта фасадов в конструкциях проявились трещины, тщательно заделанные при ремонте, «раскалывающие» здание вдоль его продольной оси. Многофакторный расчетный анализ геотехнической ситуации позволил выявить главную причину таких деформаций. Она оказалась связанной с неоднородностью грунтового

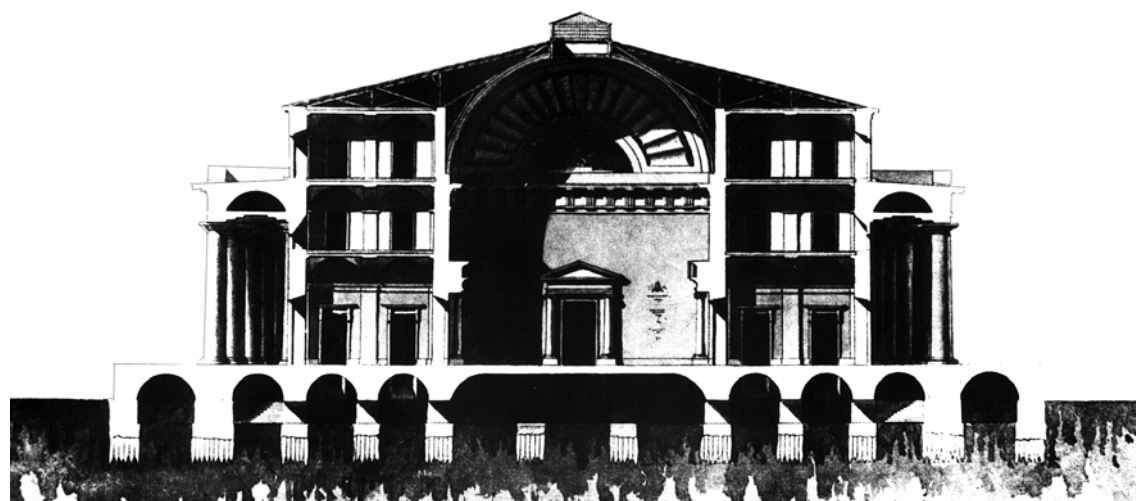
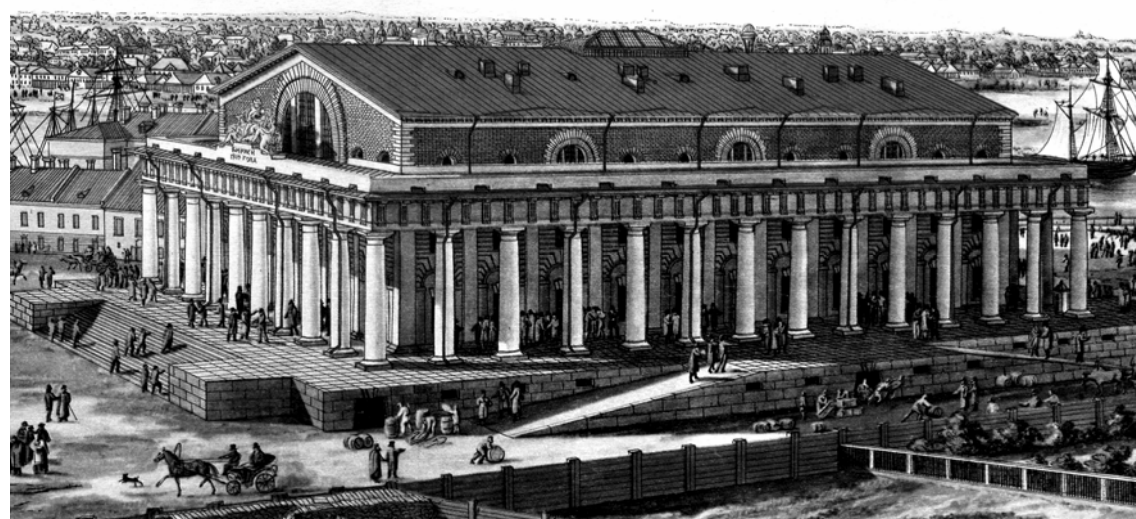
Рис. 3: Здание Биржи: а – поперечный разрез. Проект Т. де Томона;  
б – здание на момент завершения строительства

месте недостроенной биржи архитектора Кваренги. Тома де Томон возвел торжественный античный храм на высоком стилобате, образованном системой массивных столбов и стен, перекрытых крестовыми сводами (рис. 3).

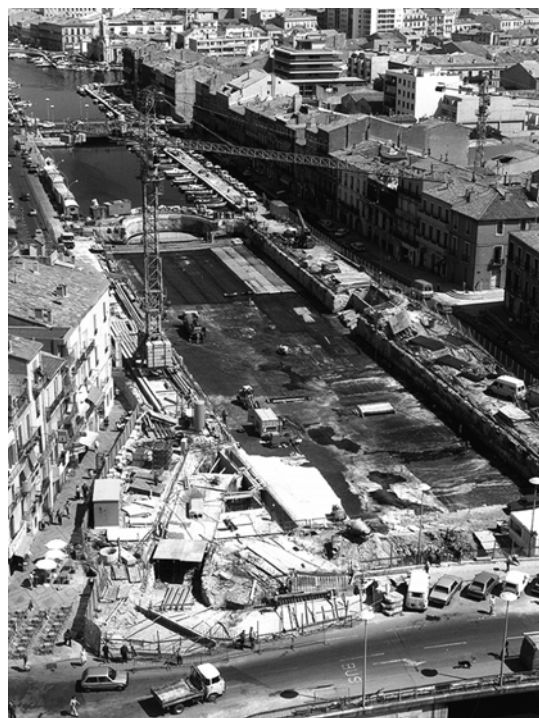
Рис. 10. Устройство паркинга под каналом (компания «Солетанш», Франция)

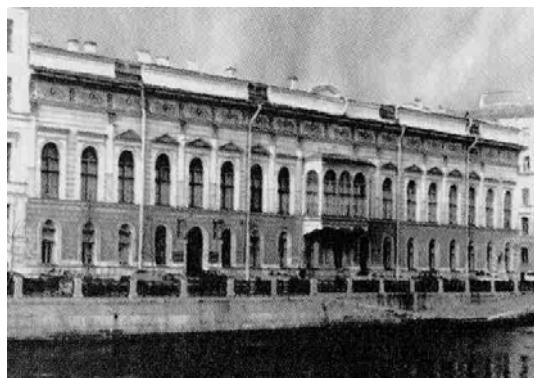
Рис. 11. Особняк графа Шувалова на Фонтанке

Примером негативного воздействия этого фактора является особняк графа Шувалова на набережной Фонтанки, более известный как дворец Шуваловых-Нарышкиных (рис.11). В южной части участка, которую сегодня занимает это здание, около 1790 г. был построен дворец княгини Воронцовой, имевший П-образную форму. В 1821–22 гг. приобретенное Д. Л. Нарышкиным здание было расширено в северном направлении пристройкой, в которой расположились танцевальный и выставочный залы. В 1840 г. основное здание и пристройка были реконструированы по проекту архитектора Б. Симона, объединившего их общим фасадом. Эти исторические факты важны для установления причин деформаций конструкций.

При реставрации здания в канун юбилея города обнаружилось, что на только что отреставрированном декоре стали проявляться трещины (рис.12). Значительное количество вертикально ориентированных трещин было отмечено в несущих стенах в местах изменения их толщины (у пилонов), в углах примыкания друг к другу. На момент обследования ширина раскрытия некоторых трещин достигала 6...8 мм, при этом нельзя было исклю-

чить еще большего их раскрытия под декором. Характер развития трещин указывал на общее ослабление основания.

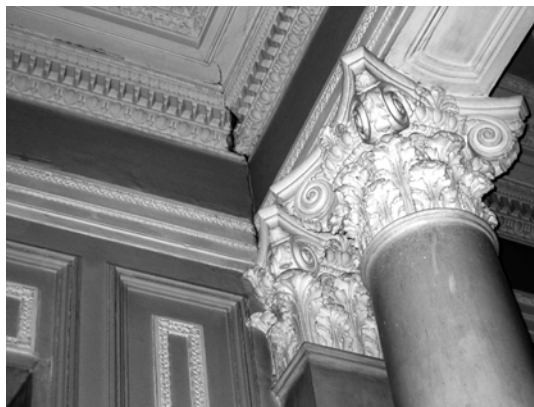
Рис. 12. Трещина, зафиксированная при обследовании декора особняка графа Шувалова
