ГЕОТЕХНИЧЕСКИЕ ОСНОВЫ МОДЕЛИРОВАНИЯ СОВМЕСТНОЙ РАБОТЫ ЗДАНИЯ И ОСНОВАНИЯ ДЛЯ ДЛИТЕЛЬНОГО ПОВТОРНОГО ИСПОЛЬЗОВАНИЯ ИСТОРИЧЕСКИХ ФУНДАМЕНТОВ И КОНСТРУКЦИЙ

Р. КАТЦЕНБАХ, А. ВЕЙДЛЕ, Х. РАММ – Институт и лаборатория геотехники, Технологический университет, г. Дармштадт, Германия.

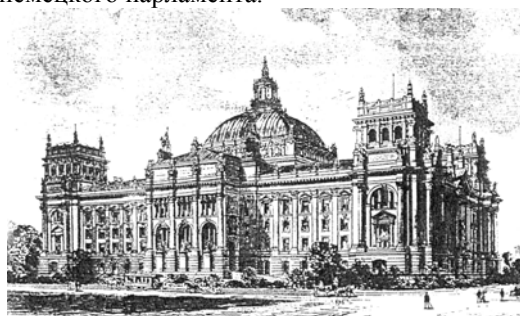
Строительство здания Рейхстага осуществлялось с 1884 по 1894 г. по чертежам франкфуртского архитектора Пауля Валлота (рис. 1). Для усиления грунта под северными угловыми башнями и бывшей купольной конструкцией в центре здания было устроено 3000 деревянных свай.

Рис. 1. Здание Рейхстага в 1895 г.

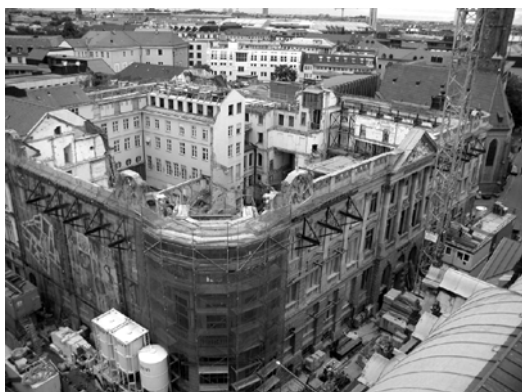
Этот проект выполнялся для исторического здания банка, полностью разобранного внутри, для того чтобы возвести новое основное здание внутри исторического фасада. Это здание располагается в центре города, в окружении магазинов, гостиниц и других зданий, представляющих исторический интерес. Тремя своими сторонами историческое здание выходит на маленькие, но оживленные улочки, четвертая – примыкает к другому историческому зданию, которое находится под охраной государства. На рис. 11 видно, какой маленькой была строительная площадка.

Рис. 11. Разобранное историческое здание с сохраненными фасадами

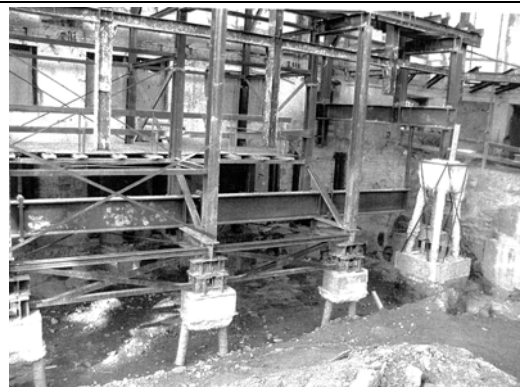
Рис. 14. Контрфорс рамы SG4 на северной стороне

Вдоль северного фасада контрфорс рамы SG4 был установлен на иньектированные сваи (рис. 14).

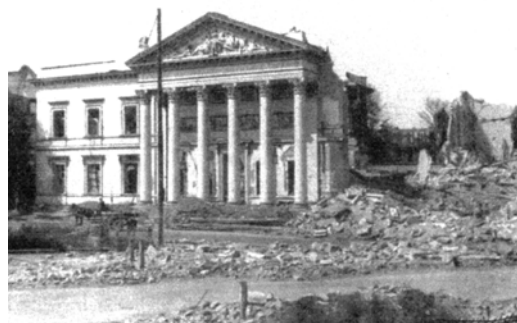
Здание бывшей городской библиотеки города Франкфурт было построено в период с 1820 по 1822 г. Во время второй мировой войны здание было разрушено бомбардировками, сохранились только фрагменты фасада и вход (рис. 18). Так называемый Portikus (портик) сейчас предстоит включить в реконструируемое здание.

Рис. 18. Разрушенная городская библиотека – Portikus
