## ТЕАТРАЛЬНЫЙ КОМПЛЕКС ЧИКАГО ВНОВЬ РАСПАХНУЛ СВОИ ДВЕРИ<sup>1</sup>

*А. ДЖ. ПАУДЕРХЭМ – директор компании «Mott MacDonald», Кройдон, Великобритания.*

*Р. ПЕК – почетный профессор, Университет Штата Иллинойс, Альбукерке, США.*

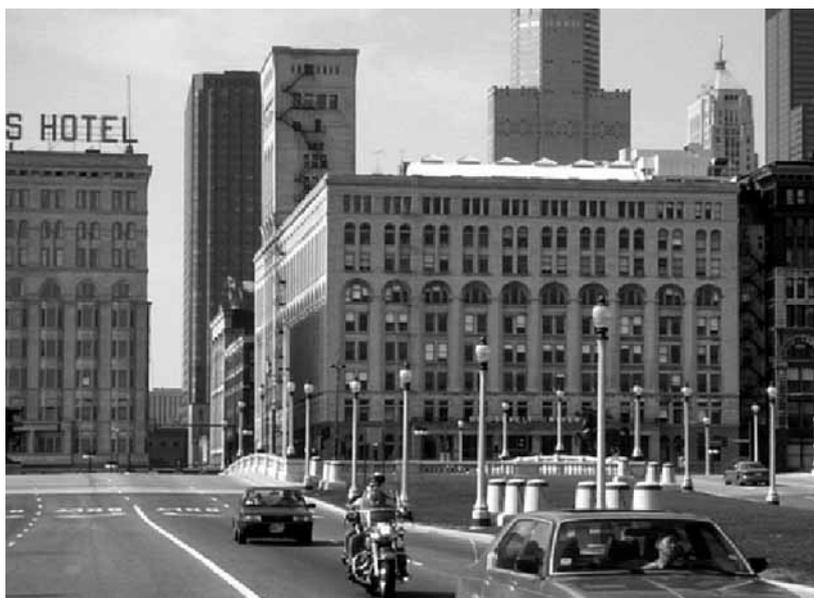
Рис. 1. Здание театрального комплекса сегодня (восточная отметка на бульваре Мичиган)

Здание театра располагается между бульваром Мичиган, Уобаш Авеню и Конгресс Стрит (рис. 1, 2). Вход в театр находится в 19-этажной башне на Конгресс Стрит (остальная часть сооружения 10-этажная) и равноудален

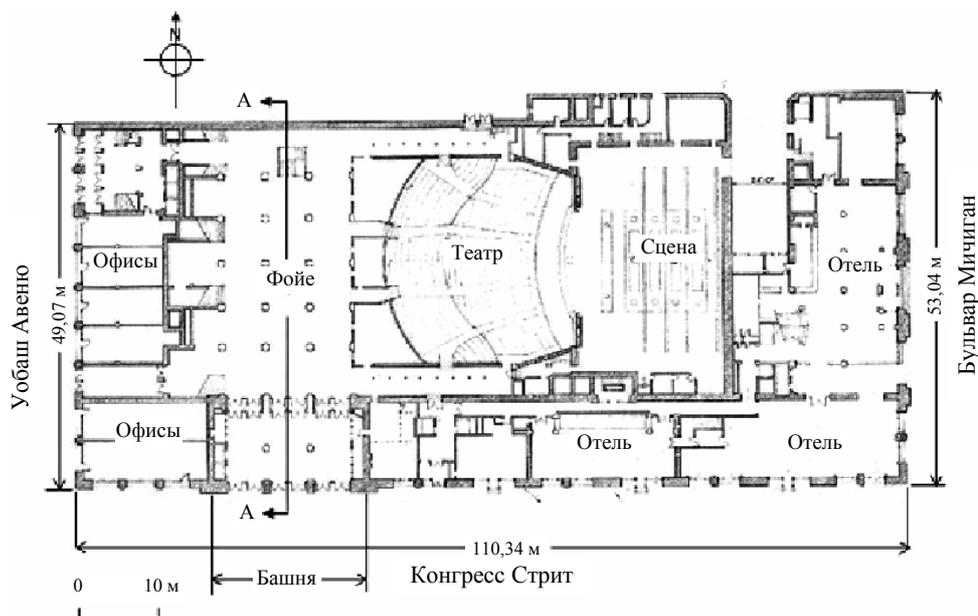
Рис. 2. Архитектурный план первого этажа здания (а) и продольный разрез южного фасада театра (б)

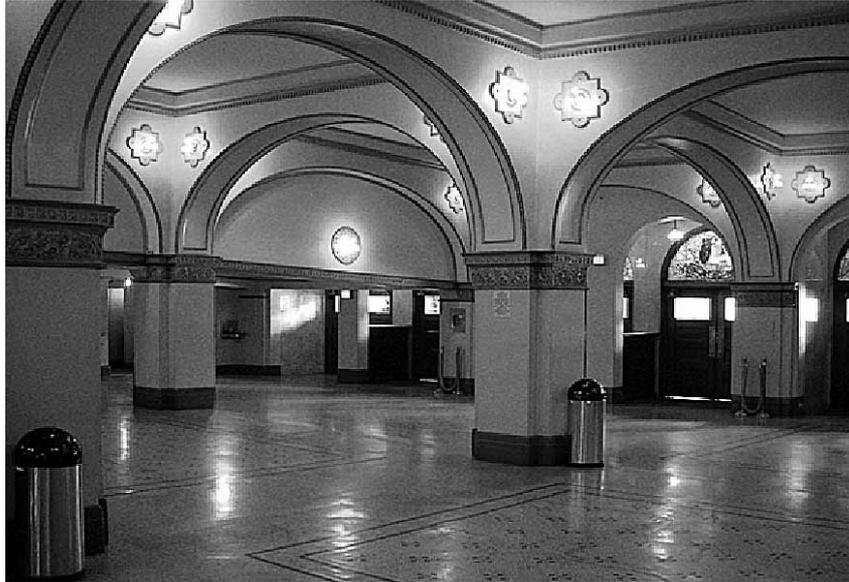
Рис. 5. Фойе театра (показан наклон пола в сторону входа, к башне на Конгресс Стрит)

В 1941 г. проводилось исследование пола в фойе театра, которое может быть соотнесено с исследованиями по определению осадки внешних стен. Однако в ходе данного исследования был выявлен разрыв на границе стены и башни (см. рис. 4). Это свидетельствовало о разности осадок: пол в фойе театра выгнулся (рис. 5), и образовался наклон в сторону башни (1:30). К счастью для инженеров и владельцев здания, башня осела достаточно равномерно и сохранила вертикальное положение. Последнее визирование, в ходе которого измерялась высота башни по отношению к современным небоскрегам, показало, что башня несколько наклонена в южном направлении (1:300). В восточном и западном направлениях подобного отклонения не выявлено.

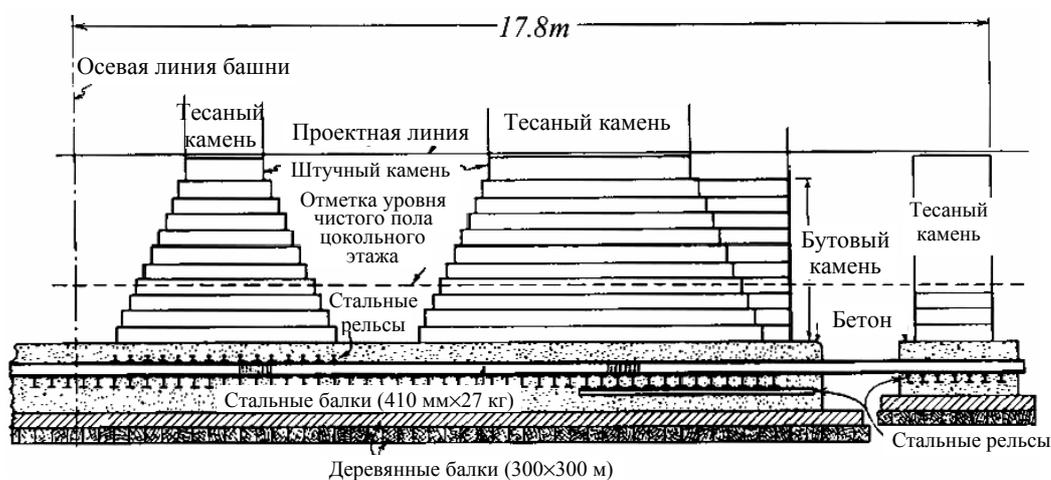
Рис. 6. Объединенные фундаменты башни театра

Фундаменты башни объединили в одну большую конструкцию размером приблизительно 30×20 м. В основе этого фундамента

также находились балочная клетка и цементное основание, на которое опирались отдельные сваи, использующиеся для поддержки стен и колонн. Для уменьшения неравномерной осадки фундаменты башни были соединены со смежными фундаментами фронтальной стены с помощью целого ряда 410-мметровых стальных балок (рис. 6). Подобная конструкция позволила увеличить размер фундамента для данной глубины заложения (до этого для закладки больших фундаментов повсеместно использовался штучный камень) (Adler, 1888). Цокольный этаж возвышался на 2 м над насыпью. Общий план подвального этажа здания показан на рис. 7.

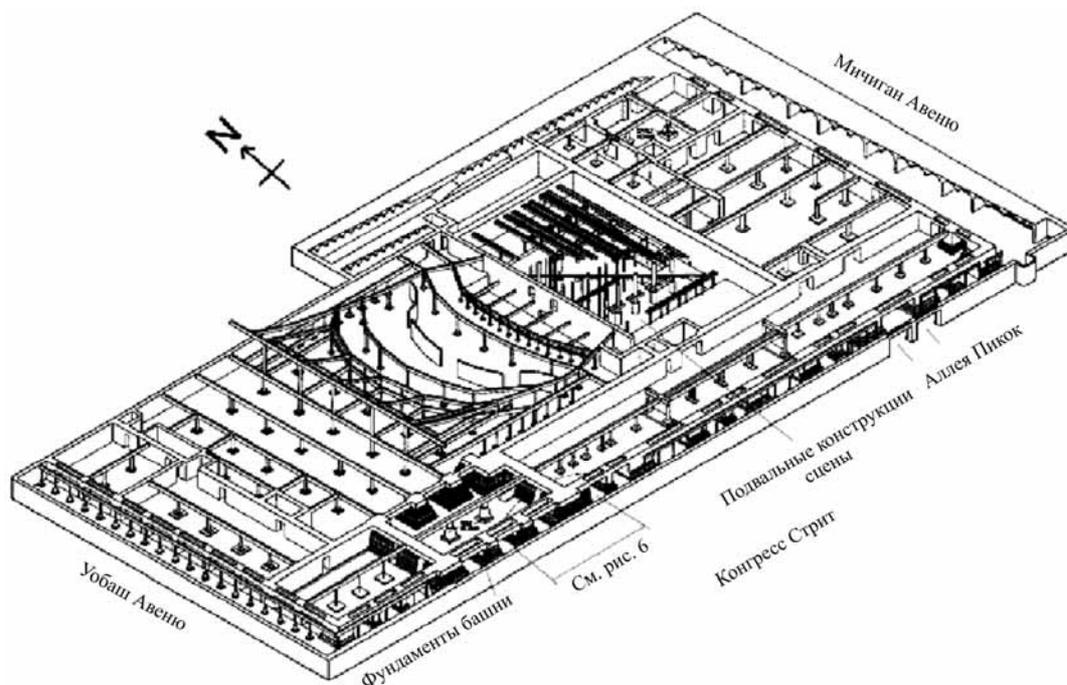
Рис. 7. План подвального этажа здания театрального комплекса

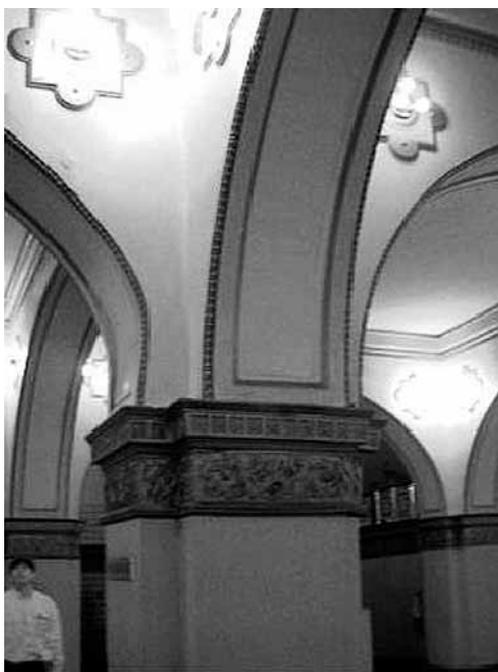
Рис. 8. Деформация облицовки псевдокирпичной арки в фойе театра
