## НАКЛОНИВШИЕСЯ ЗДАНИЯ ГОРОДА САНТОС В БРАЗИЛИИ

**Е. ГОНСАЛВЕС** – профессор политехнического факультета, Университет г. Сан-Пауло, Бразилия.

В данной статье представлена геотехническая характеристика города Сантос и приведен теоретический анализ развития осадок, вызванных консолидацией грунтов в основании зданий, построенных 30 лет назад. Обсуждаются методы решения указанных проблем, применяемые в данном регионе.

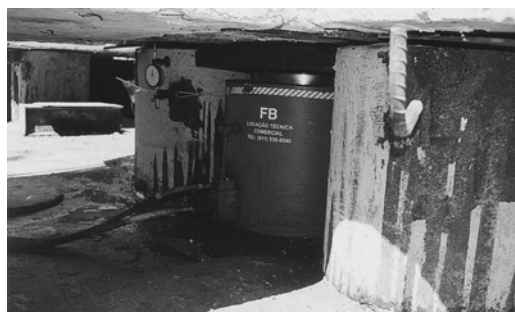
Рис. 29. Система домкратов до и после выравнивания здания

На рис. 29 показана система домкратов до и после выравнивания здания. Необходимо обратить особое внимание на то, что во время данной операции на каждый домкрат установ-

ливался специальный клин. На рис. 30 можно видеть фотографии здания до и после проведения операции по его усилению.

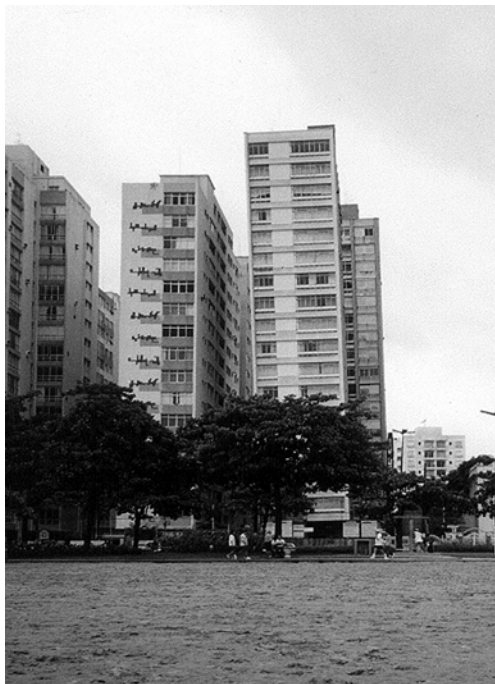
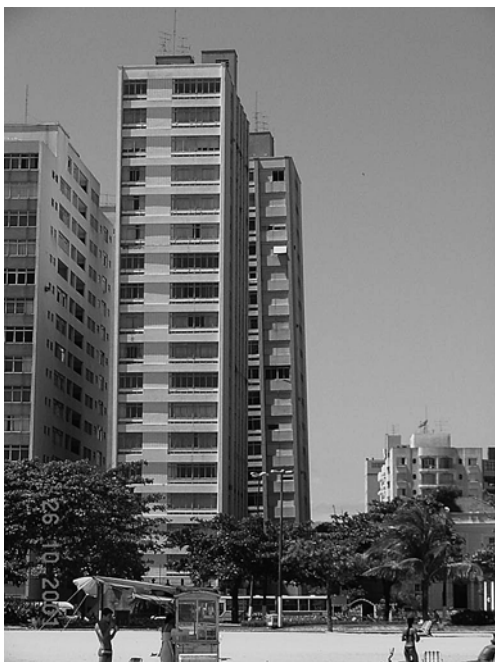
Рис. 30. Фотографии здания до и после его выравнивания

Здание, отклонившееся на 2,10 м, было возвращено в вертикальное положение, при этом наиболее осевшую часть пришлось поднимать на 80 см. В ходе всех стадий усиления здания проводились постоянные измерения осадок.
