## ВЛИЯНИЕ ПРОЦЕССА МОРОЗНОГО ПУЧЕНИЯ НА ДЕФОРМАЦИИ КОНСТРУКЦИЙ ЛОДЖИИ ТЕРРАСЫ ДВОРЦА КОНГРЕССОВ В СТРЕЛЬНЕ

Представлены результаты разработки современных методов расчета процессов промерзания, морозного пучения и оттаивания. Приведен реальный пример эффективного использования новейших геоматериалов для снижения или исключения негативного воздействия сил морозного пучения на конструкции колонн лоджий террасы Дворца конгрессов в Стрельне.

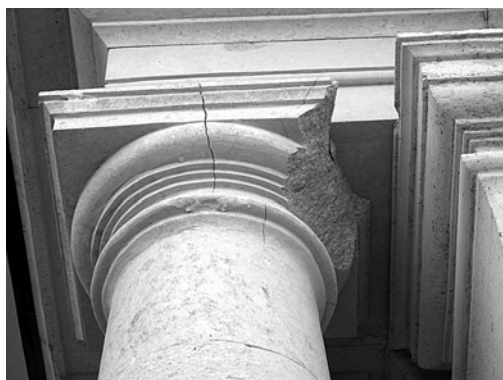
В период сезонного промерзания и оттаивания 2003–2004 гг. возникли дефекты колонн лоджий террасы Дворца конгрессов в Стрельне. Наиболее очевидно это проявилось на материале колонн крайней западной лоджии №6, выполненных из известняка в виде цилиндров равных размеров, надетых на металлическую ось (рис. 1). Деформации выразились в виде разрушения капителей и многочисленных трещин в теле колонн.

Рис. 1. Дефекты колонн лоджии №6

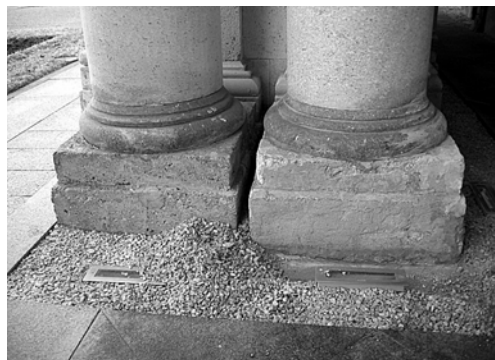
В результате проведенного в середине апреля 2004 г. визуального обследования выяснилось, что стилобат и нижние части колонн находятся в переувлажненном состоянии (рис. 2). Это свидетельствует о том, что данные конструкции были вовлечены в процесс морозного пучения и оттаивания с миграцией влаги.

Рис. 2. Переувлажнение нижней части конструкций колонн

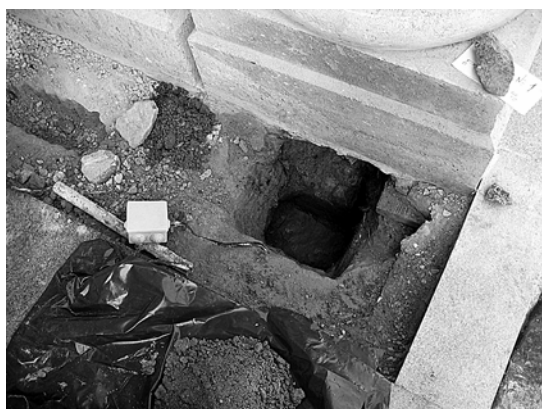
Зондаж №1 выполнен в арочном проходе у колонны №6 по оси «007» с размерами в плане 27...32 см (рис. 4, 5).

Рис. 4. Общий вид зондажа №1
