№3, 2000

## УСИЛЕНИЕ ОСНОВАНИЯ ПЛИТНОГО ФУНДАМЕНТА АВАРИЙНОГО ЗДАНИЯ АВТОЦЕНТРА

Мангушев Р.А.

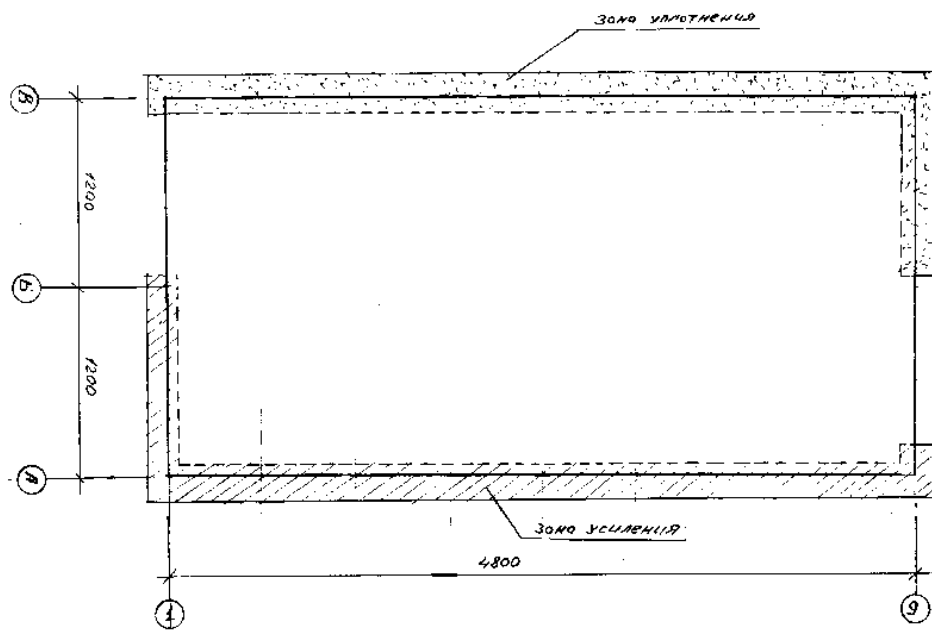
До исправления поврежденных ограждающих конструкций следовало произвести ряд конструктивных мер по предотвращению развития осадок плиты и по недопущению в дальнейшем увлажнения и промерзания грунтов основания под плитой (рис 1).

а) инженерно-геологический разрез по оси "В"

Для исключения дальнейшего промерзания и увлажнения грунтов было предложено устройство теплоизоляционных экранов в виде дополнительного отсыпанного слоя песка и покрытие грунта по контуру здания теплоизоляционными материалами с устройством отмостки и отводом атмосферной влаги.
