№3, 2000

## Конструкция здания Дома Книги на Невском проспекте - пример заимствования американского опыта строительства.

Лобовиков Д.А.

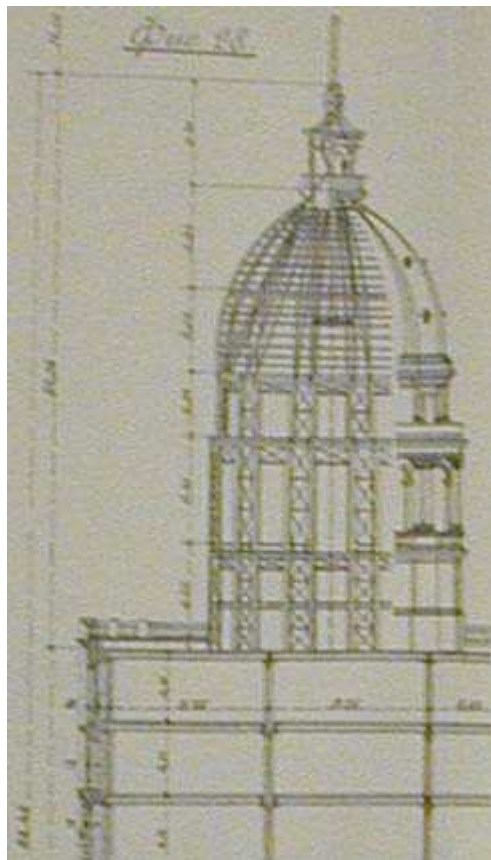
Рис.1. Фрагмент конструкции здания World Building в Нью-Йорке

Строительству здания предшествовало появление двух монографий [2] и [3], в которых приведены схемы несущих конструкций американских зданий, подобные конструкциям Дома Книги. Для примера на рис.1 нами приведен фрагмент конструкции здания World building в Нью-Йорке со схемой опирания купола, аналогичной схеме, примененной в Доме Книги.

На рисунке видно, что пилоны купола, проходя через помещение верхнего этажа, опираются непосредственно на балки междуэтажного перекрытия.
