## ТЕРРАСА И ГРОТЫ КОНСТАНТИНОВСКОГО ДВОРЦА: НАТУРНЫЕ ОБСЛЕДОВАНИЯ, РЕСТАВРАЦИЯ И РЕКОНСТРУКЦИЯ

*Юрьева Татьяна Валерьевна – главный архитектор научно-реставрационной фирмы «Арт-Эксперт».*

*Асеев Михаил Юрьевич – генеральный директор научно-реставрационной фирмы «Арт-Эксперт».*

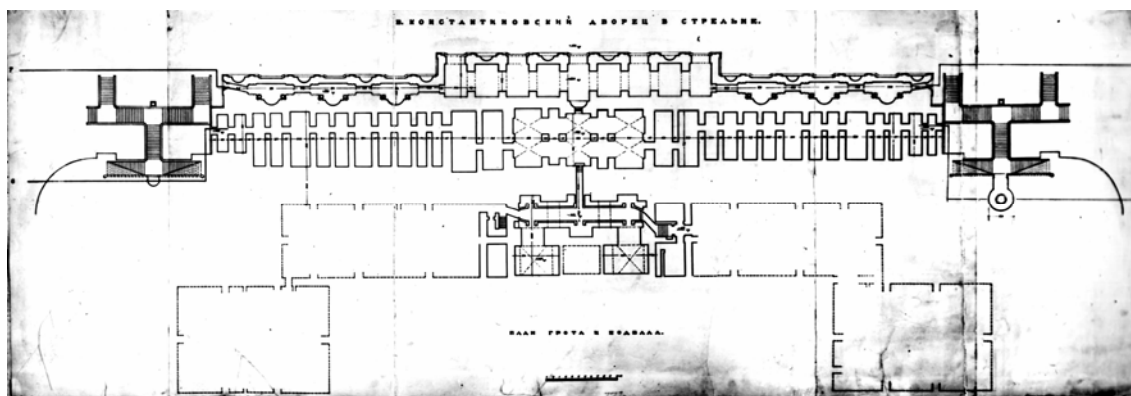
Рис. 1. Схема гротов

В дальнейшем мы будем руководствоваться названиями: западные и восточные винные погреба, центральный погреб, гроты, западные и восточные лоджии, терраса, фасад террасы, боковые (воронихинские) лестницы, боковые полуциркульные стены, дренажный коллектор. Каждый структурный элемент террасы имеет свои особенности и историю развития (рис. 1).

К 2001 г. из-за аварийного состояния конструктивных элементов террасы (стен винных погребов, лоджий и гротов) над подпорным сооружением нависла угроза потери устойчивости, чрезвычайно опасная и для дворца. Декоративная отделка была сильно разрушена, а в некоторых местах и полностью утрачена. Взорам представлялась развалина, которая имела такой же вид, как на послевоенных фотографиях.

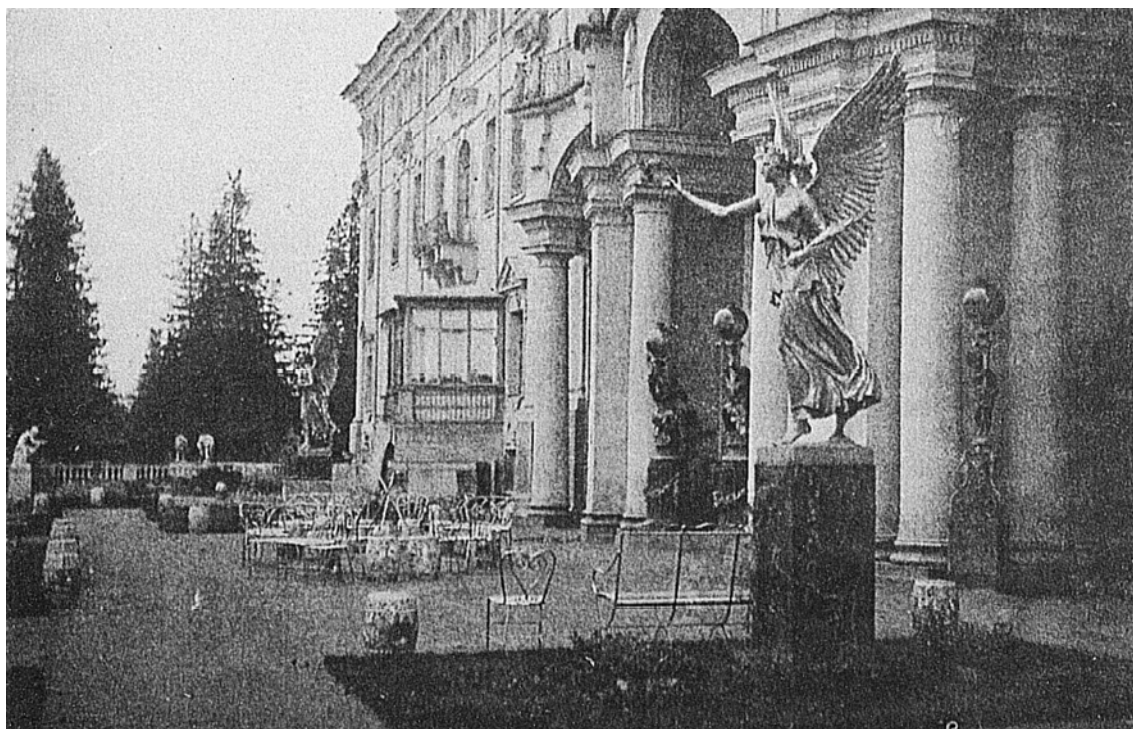
Рис. 6. Вид сада на террасе и выхода с 1-го этажа восточного крыла. Фото 1906-1911 гг. (Архив ИИМК)

снят). Кроме того, на вскрытой поверхности можно было «прочитать» обо всех сооружениях, украшавших плац террасы в 60-х гг. XIX в., когда ремонтом и реконструкцией здания занимался архитектор Штакеншнейдер. На чертежах конца XIX в. имеются наброски регулярной части террасы. На террасе около дворца были разведены цветники, установлена скульптура (в том числе две статуи Ники на пьедесталах из известняка) и в 1864 г. устроено два фонтана напротив выходов с первого этажа дворца. После вскрытия всей террасы были обнаружены фундаменты под скульптуру и основания из плит известняка под фонтаны. На фотографиях начала века видны новые оформления крылец в виде застекленных веранд, которые были устроены Штакеншнейдером в 1860-х гг. (рис. 6). При вскрытии террасы были обнаружены фундаменты под эти сооружения (рис. 7).

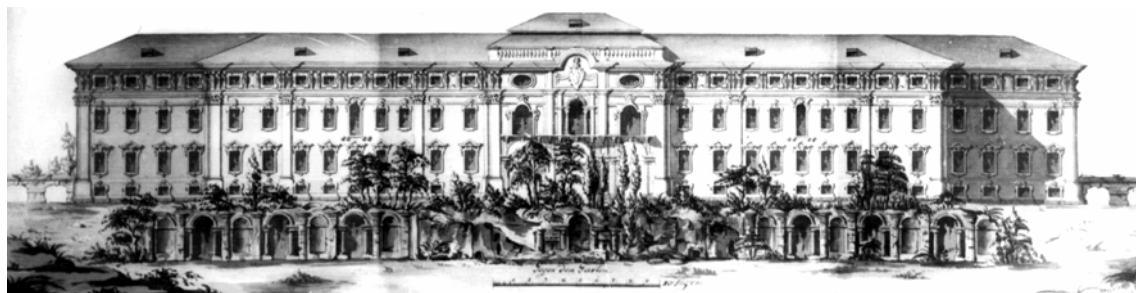
Рис. 13. Ф. Вильстер. Фиксационный чертеж северного фасада дворца. 1799 г.

чертеже Ф. К. Вильстера 1799 г. (см. рис. 13) можно увидеть их руинированное состояние. Из описи 1801 г.: «Внизу перед дворцом в гrotе столбов пудожских каменных 18, в том числе разломанных 6 и железные стержни выбраны... Сверх тех столбов кирпичные своды совсем развалились».

В 1802 г. для восстановления дворца и грота приглашается А. Н. Воронихин. К этому времени весь дворец, в том числе и терраса с гротом, стояли недостроенными. Фасад грота, зафиксированный Вильстером в 1799 г., показывает, в каком плачевном состоянии он находился в это время (рис. 13).
