ИНЖЕНЕРНЫЕ ИЗЫСКАНИЯ И ГЕОТЕХНИЧЕСКОЕ ПРОЕКТИРОВАНИЕ

ОСНОВНЫЕ РЕЗУЛЬТАТЫ ГЕОТЕХНИЧЕСКОГО ОБСЛЕДОВАНИЯ ПАМЯТНИКА

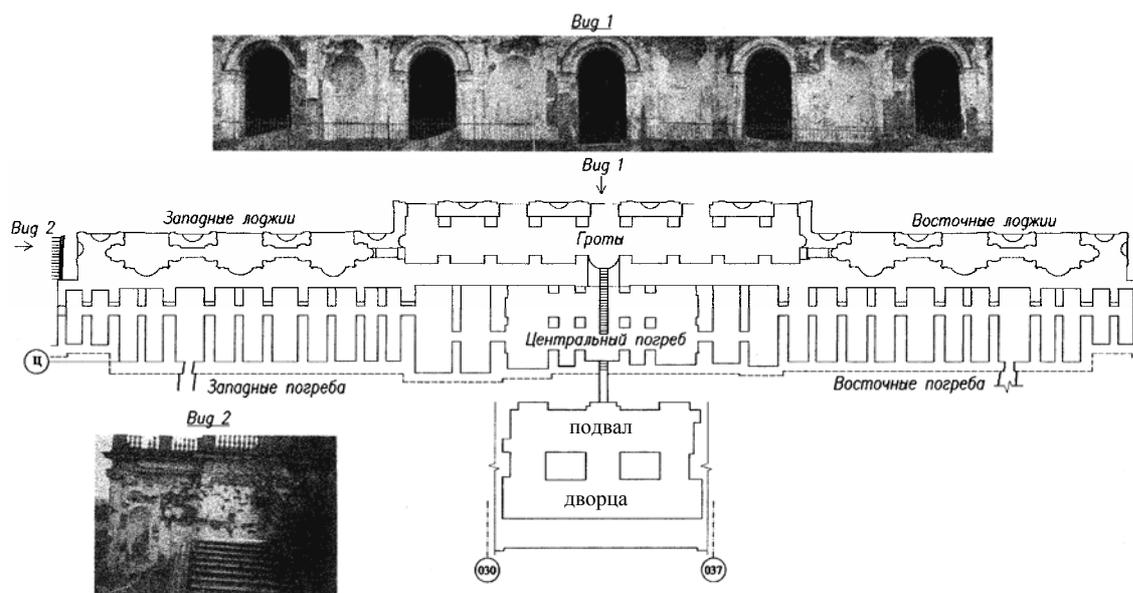
Рис. 2. План погребов, гротов и лоджий Константиновского дворца и фрагменты фасадов подпорного сооружения до реставрации

Абсолютная отметка дневной поверхности террасы составляет 12,7 м БС. Вертикальный откос террасы высотой 7,5...8,0 м удерживается сложной системой кирпичных конструкций, образующих по фасаду гроты (собственно центральный грот и боковые лоджии), а также анфиладу винных погребов между гротами и дворцом (рис. 2). Центральная часть (собственно грот) выступает на 3,2 м от вертикальной грани боковых лоджий. Длина грота по фасаду 44,4 м, глубина – 6,2 м. Грот разделен по длине на 9 равных объемов (по 4,75 м в среднем в осях). По фасаду выполнены 5 арок пролетом 2,8...2,9 м, а между ними – П-образные в плане простенки с нишами и пилястрами. Все объемы объединены сквозной анфиладой и перекрыты цилиндрическими сводами с осью, перпендикулярной линии фасада. Задней стеной гротов является собственно подпорная стенка, в которой за центральной аркой имеется вход в подвальные помещения (погреб) с абсолютной отметкой пола 8,7 м БС.

За подпорной стеной находится анфилада подвальных помещений (бывших винных погребов) с абсолютной отметкой пола 8,7 м БС. Эти помещения образованы кирпичными стенами, поперечными по отношению к подпорной стенке, прорезанными дверными проемами с арочными перемычками, расположенными соосно. Помещения перекрыты кирпичными цилиндрическими сводами, опирающимися на поперечные стены. Ширина помещений варьирует от 1,5 до 3,3 м, глубина (от подпорной стены) – 7,3 м; толщина стен – от 0,8 до 1,2 м. Посередине и по краям каждой лоджии имеются поперечные стены.
