ПРИЧИНЫ ОБРАЗОВАНИЯ ТРЕЩИН В НАРУЖНЫХ КИРПИЧНЫХ СТЕНАХ ГЛАВНОГО КОРПУСА ОАО «РУССКИЕ САМОЦВЕТЫ»

С. К. ЛАПИН – канд. техн. наук, главный специалист НПО «Геореконструкция-Фундаментпроект», член ГЭКК по основаниям, фундаментам и подземным сооружениям при Администрации Санкт-Петербурга.

С. В. ИЛЬЮХИН – руководитель группы НПО «Геореконструкция-Фундаментпроект», г. Санкт-Петербург.

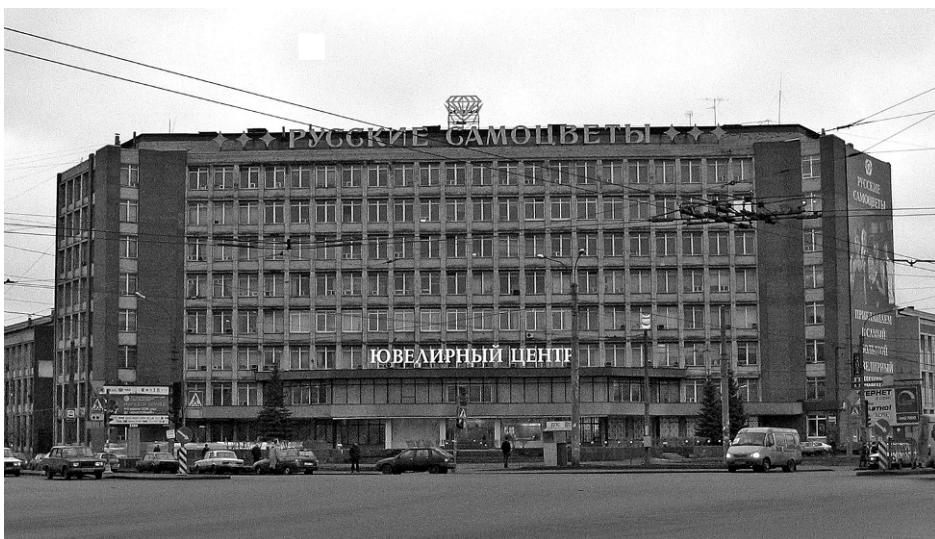
Восьмиэтажное здание главного корпуса ОАО «Русские самоцветы» главным фасадом выходит на площадь Фаберже (рис.1). Здание состоит из центральной части с размерами в плане 72×15 м и двух симметрично расположенных под углом 45° к ней блоков с размерами в плане 18×15 м. Высота здания – 35,0 м, под его центральной частью устроен подвал ГО.

Рис. 1. Общий вид главного корпуса ОАО «Русские самоцветы»

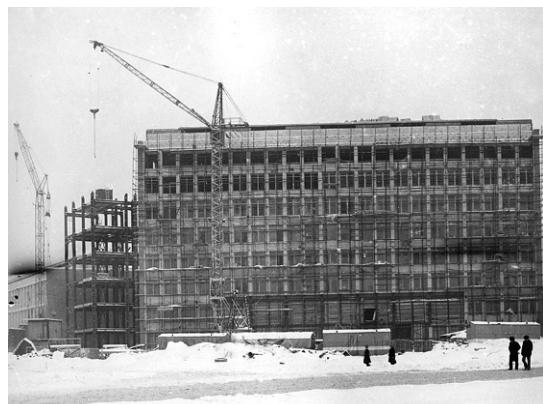
Анализом установлена наиболее вероятная причина появления трещин. Средняя часть здания выполнена на естественном основании, а примыкающие к ней крылья – на свайных фундаментах. Основание на глубину свыше 15 м сложено слабыми грунтами с низкими значениями модуля общей деформации. Под всей средней частью здания находится подвал ГО, который имеет значительную пространственную жесткость. Вместе с надземными конструкциями он работает, как жесткий штамп. Распространяющиеся от «штампа» напряжения в виде отрицательного трения передаются на крайние ряды свай примыкающих блоков. Чтобы уменьшить взаимное влияние фундаментов разного типа проектом предусмотрено последовательное возвведение частей здания: вначале – средней, затем – боковых (рис. 8). В соответствии с проектом уровень пола 1-го этажа на момент начала возведения боковых блоков был принят на одной отметке, соответствующей условной отметке ±0,000 м. В настоящее время уровень пола в средней части здания по всем этажам ниже уровня пола в примыкающих блоках ориентировочно на 10...12 см (рис. 9).

Рис. 8. Общий вид главного корпуса на стадии строительства
